Impianto idroelettrico di Olmo al Brembo
DIGA DI CASSIGLIO
ALLEGATO 3
Stato di conservazione del paramento
di monte

Relazione n° 34

DIGA DI CASSIGLIO
STATO DI CONSERVAZIONE DEL PARAMENTO A MONTE

Bergamo, 12 Ottobre 1998

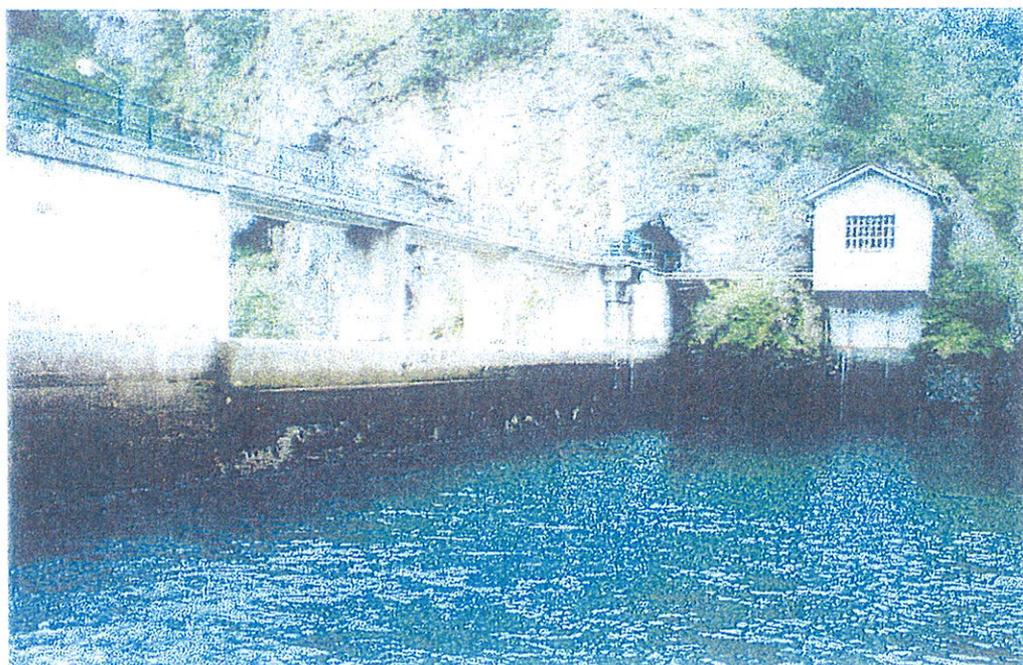
Lo stato della superficie si differenzia tra la parte normalmente immersa (inferiore a quota 624m), e quella esposta all'aria.

La parte normalmente immersa non presenta alcun degrado visibile o fessurazioni, la superficie risulta integra e ben conservata nel tempo.

foto n° 1 - Diga di Cassiglio: paramento a monte

La parte esposta all'aria evidenzia efflorescenze superficiali che delineano alcune vecchie linee di microfessurazione orizzontale.

Il paramento a monte, per quanto riscontrabile visivamente non richiede interventi di ripristino.

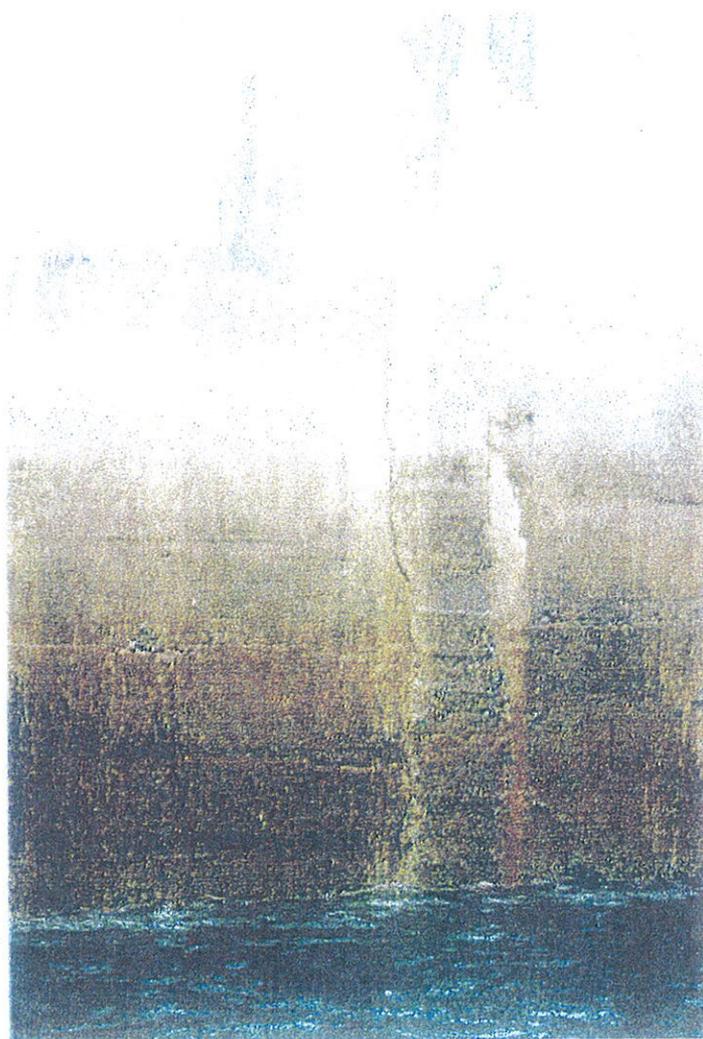
Esaminando più in dettaglio lo stato della superficie bagnata ed immersa si è notato che la parte sinistra (opposta allo scarico) è pulita e con ancora nette impronte dei casseri sulla superficie [foto n°2], mentre la parte destra sottostante lo sfioratore è ricoperta da fango e muschi [foto n° 3], il fenomeno è dovuto sia al flusso dell'acqua che alla diversa insolazione. La pulizia mediante spazzolatura di alcune zone di questa parete ha permesso di verificarne l'assenza di difetti.

foto n°2 - Paramento a monte: aspetto del calcestruzzo nella parte soggetta ad immersione

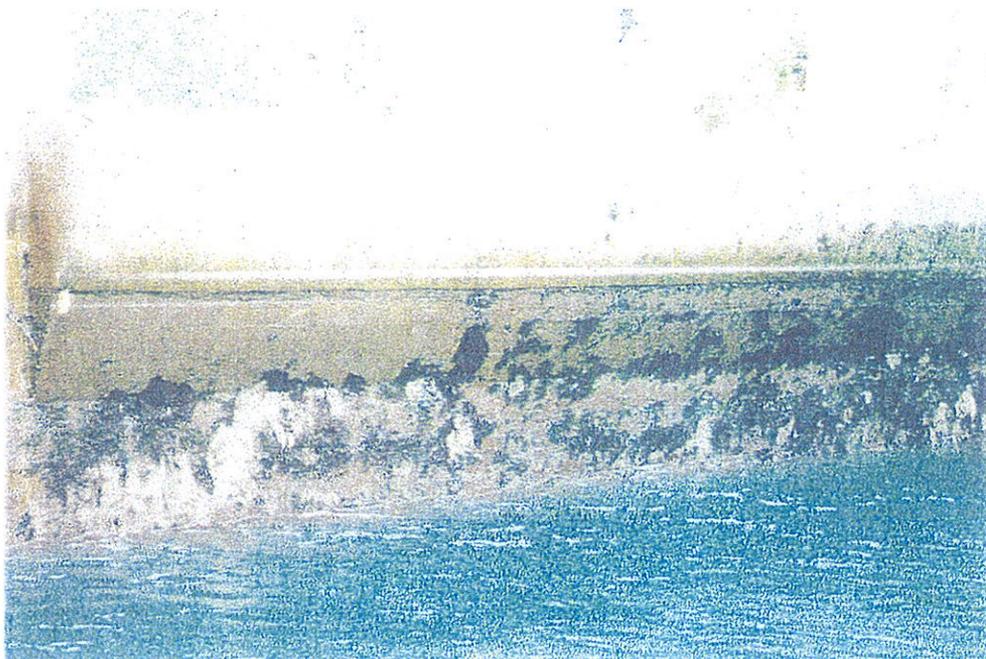
Foto n°3 - Paramento a monte: calcestruzzo ricoperto da fango e muschi nella parte sottostante lo sfiatore

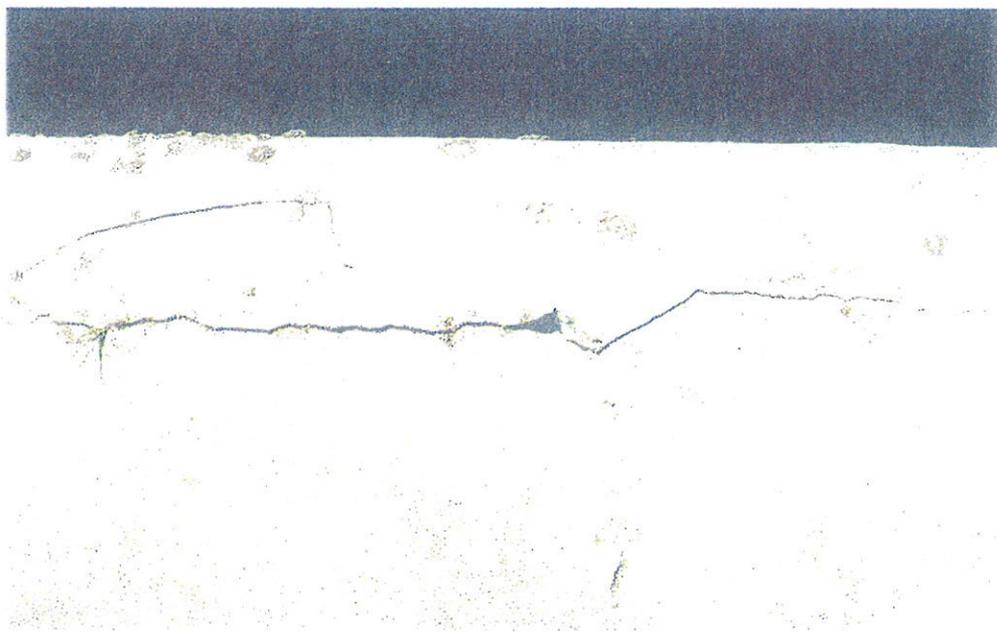
Va fatto notare che il rivestimento in malta della sommità dello scolmatore risulta fessurata ed in alcuni punti staccata dal calcestruzzo.

Foto n°4 - Sfiatore: fessure nella malta di rivestimento

È opportuno provvedere al rinnovo di questo rivestimento, che pur non avendo caratteristiche strutturali serve a proteggere la muratura.
