RIPRISTINO SCARICO DI FONDO DIGA DI POZZILLO COMUNE DI REGALBUTO (ENNA)

PROGETTO DEFINITIVO

GEN 01 03 RE

DOCUMENTAZIONE FOTOGRAFICA

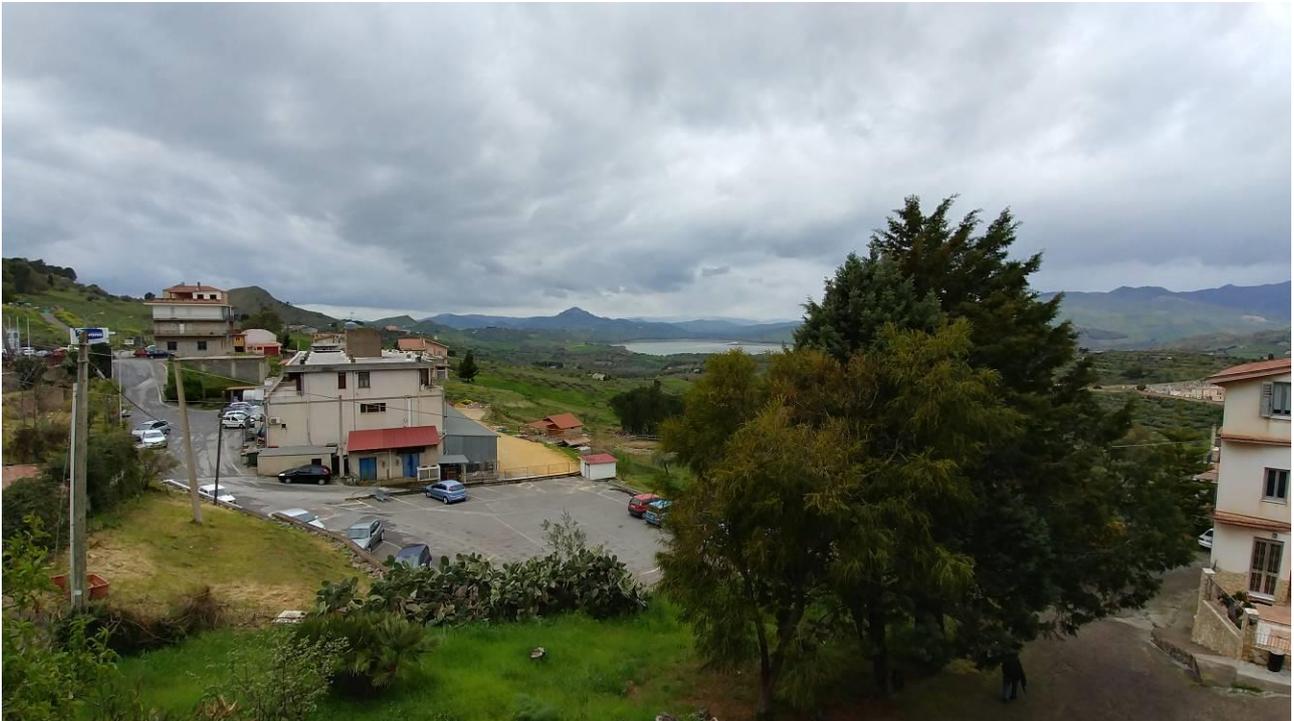
Foto 1 - Vista panoramica dal centro abitato

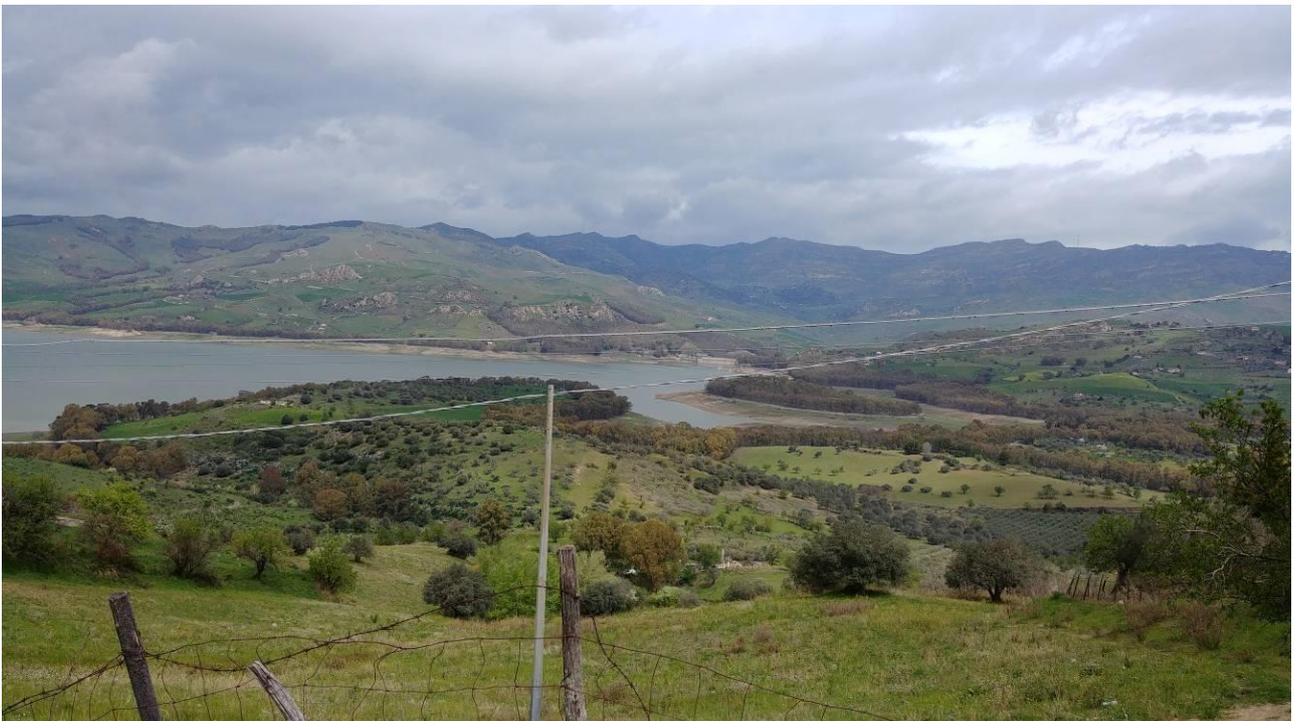
Foto 2 - Vista panoramica

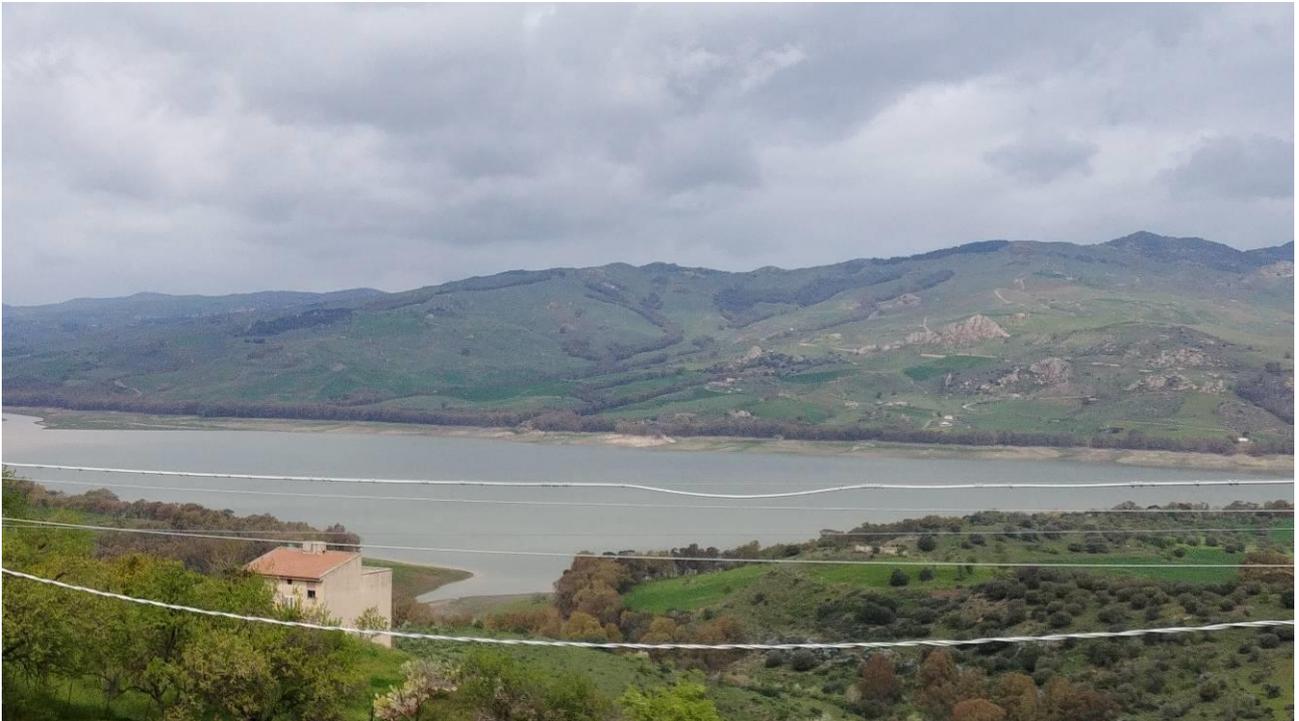
Foto 3 - Vista panoramica

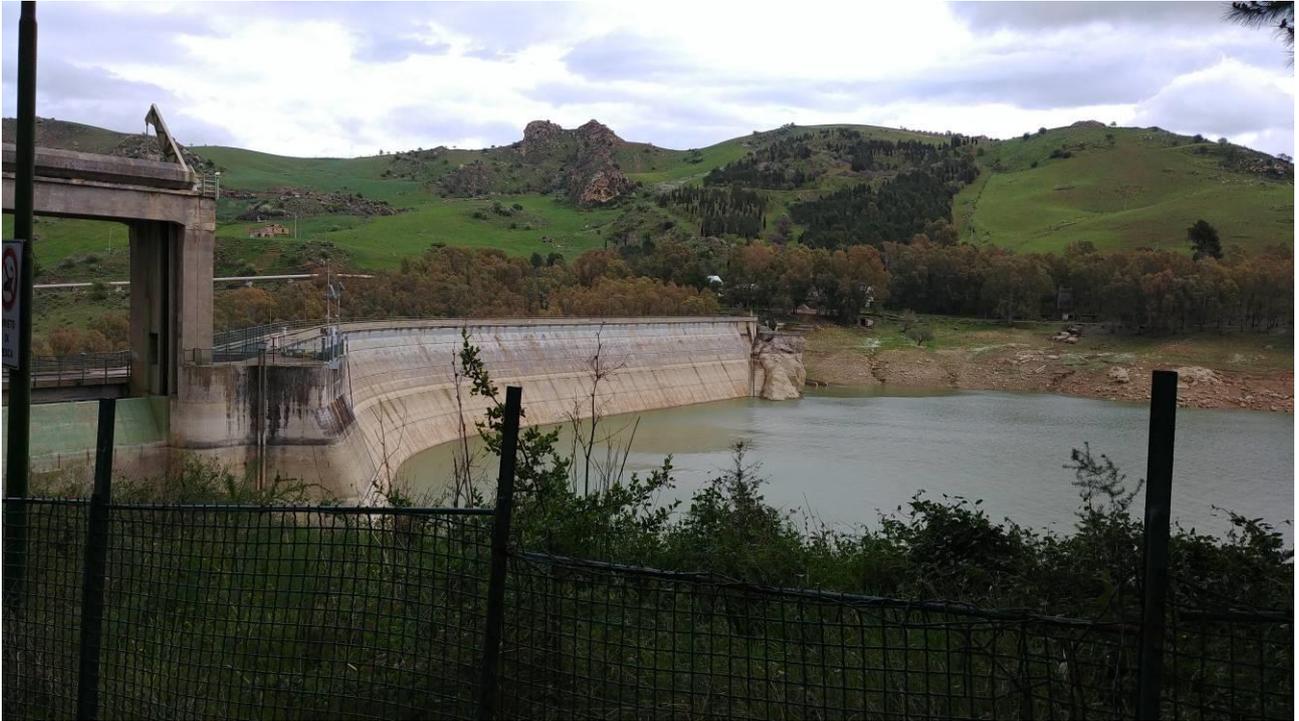
Foto 4 - Vista lato monte del corpo diga

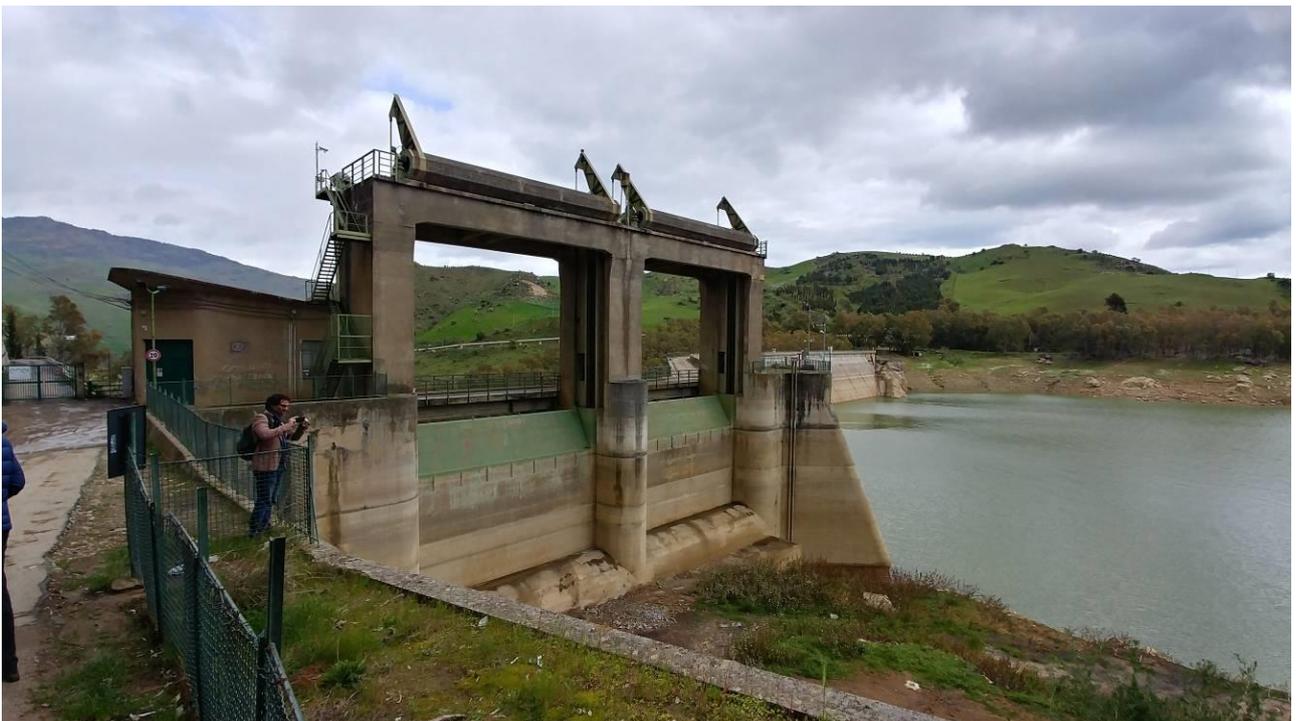
Foto 5 - Vista lato monte dello sfioratore di superficie

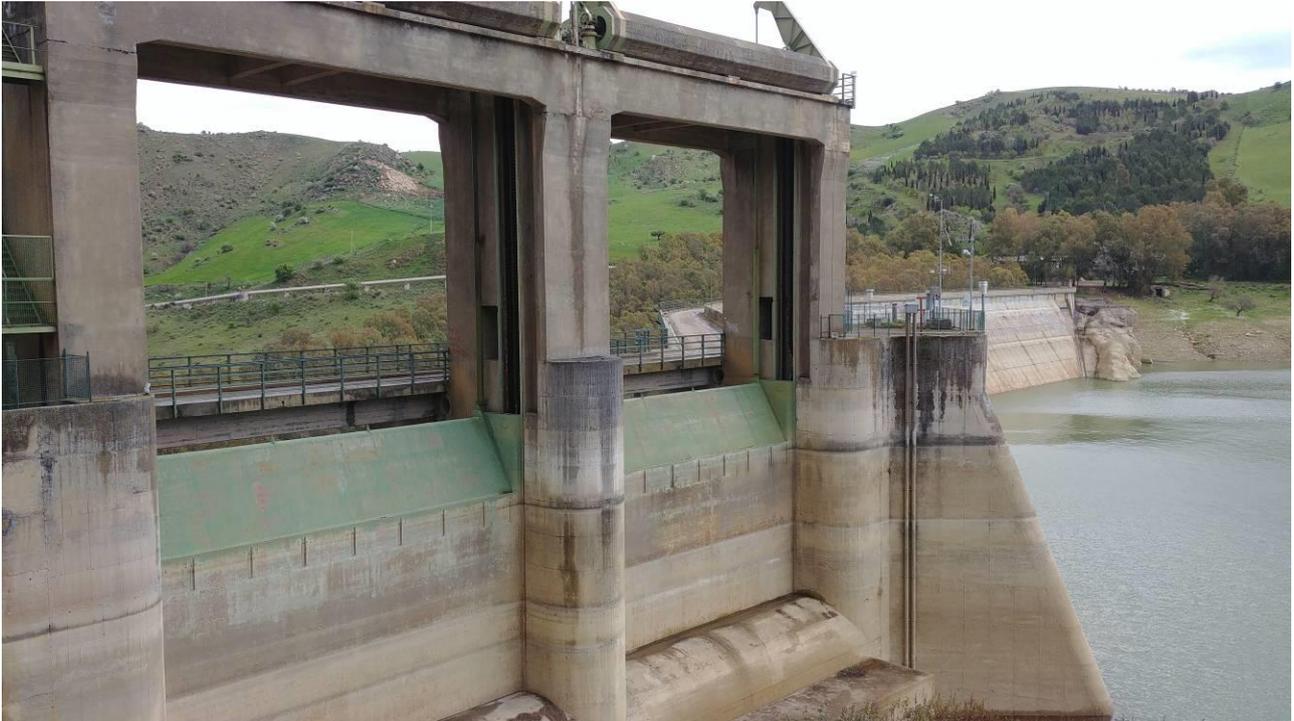
Foto 6 - Vista lato monte dello sfioratore di superficie (dettaglio)

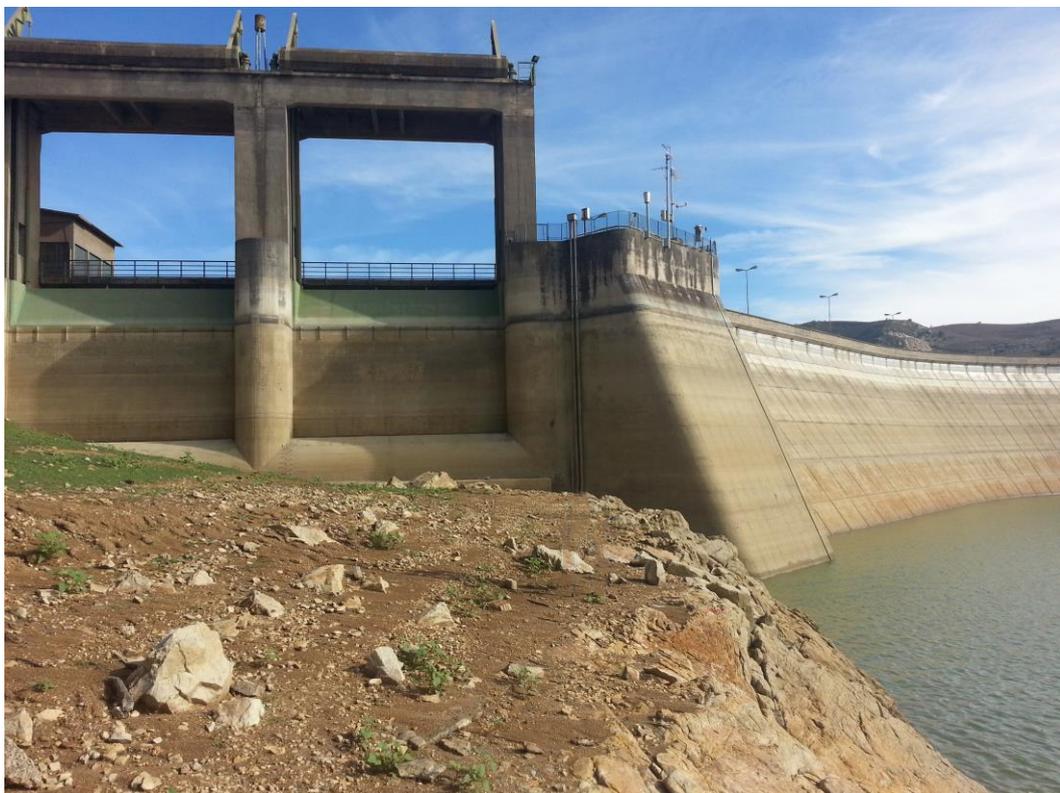
Foto 7 - Pianoro antistante lo sfioratore di superficie e vista lato monte del corpo diga

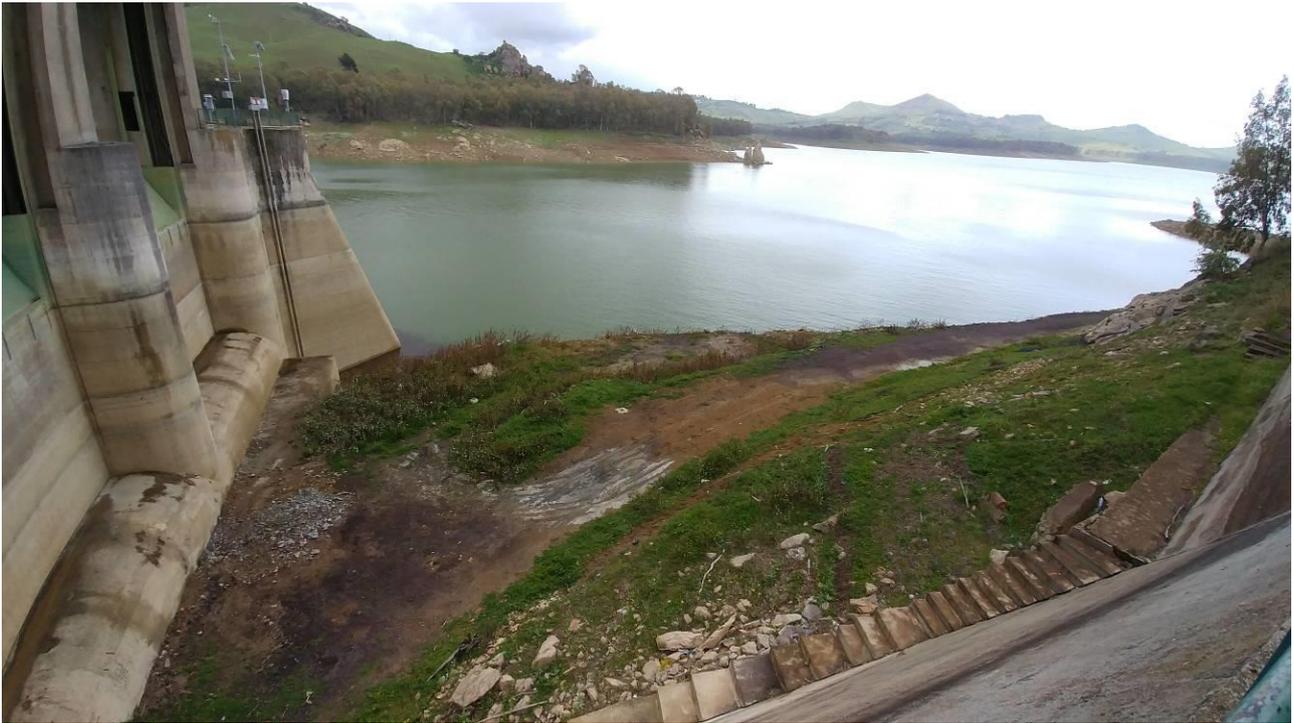
Foto 8- Pianoro antistante lo sfioratore di superficie ove sarà realizzato il pozzo di accesso alla galleria - vista dall'alto

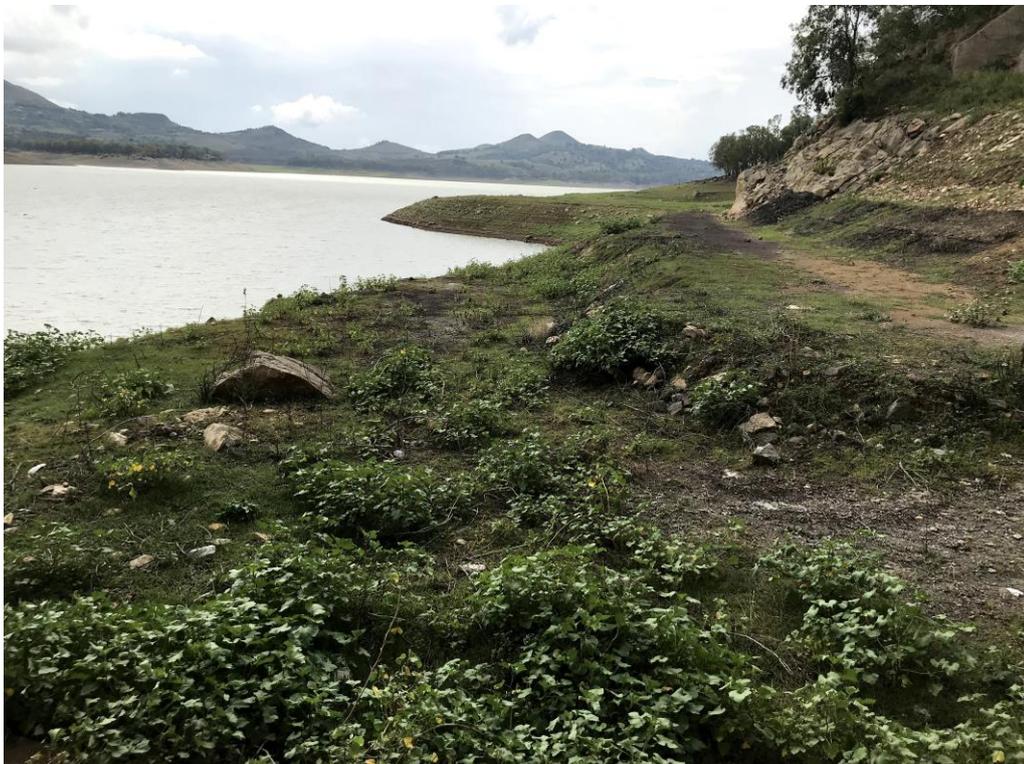
Foto 9- Pianoro antistante lo sfioratore di superficie ove sarà realizzato il pozzo di accesso alla galleria - vista dal pianoro

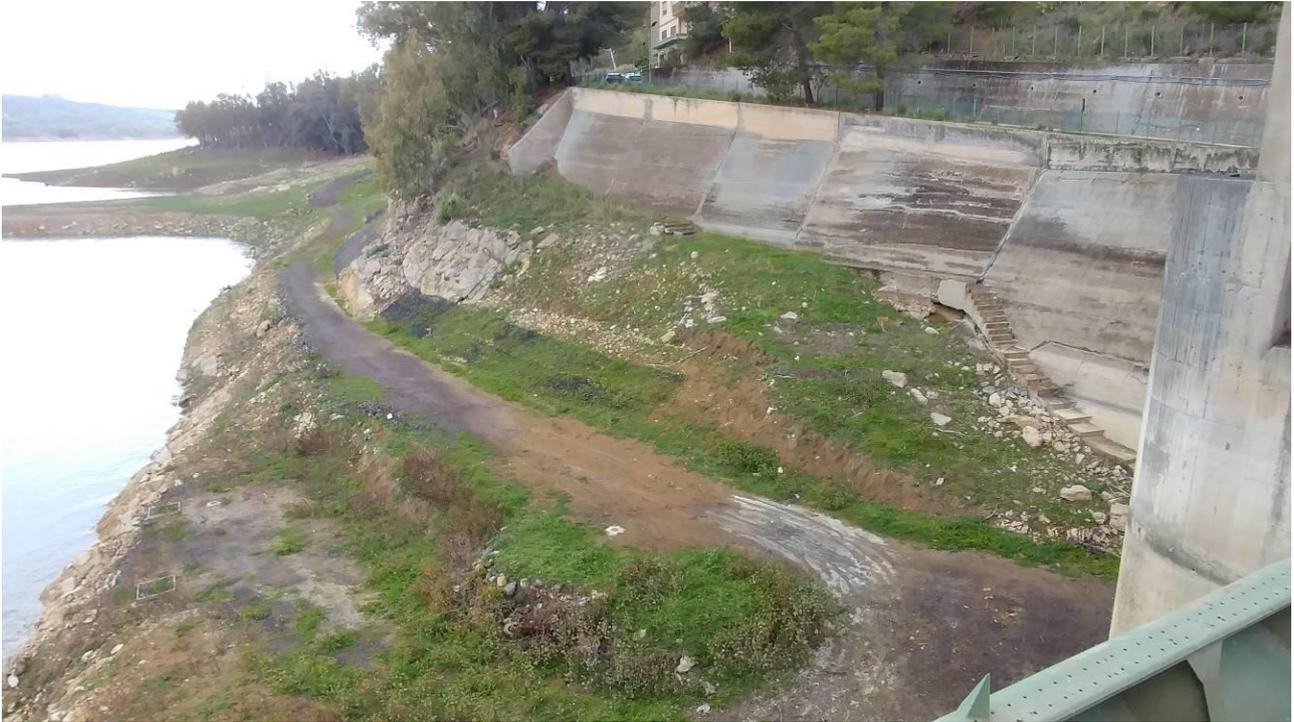
Foto 10 – Vista del pianoro antistante lo sfioratore di superficie

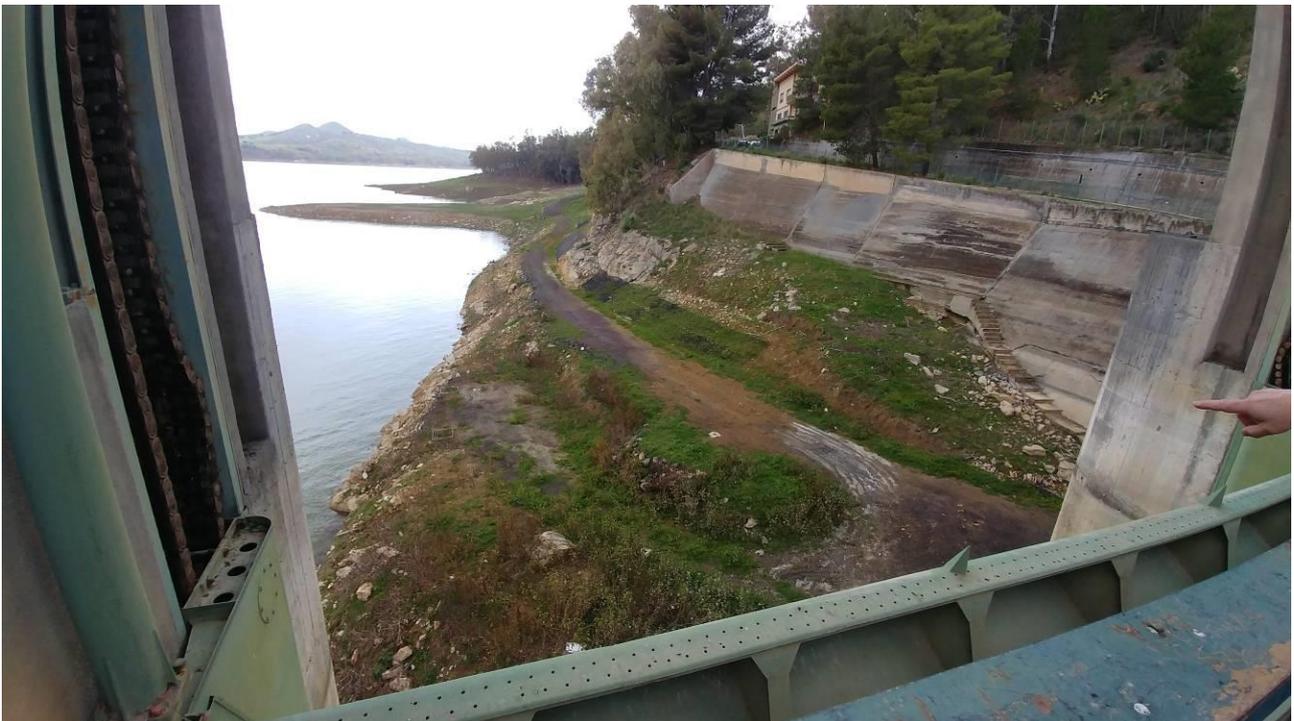
Foto 11 - Vista del pianoro dal coronamento in corrispondenza dello sfioratore

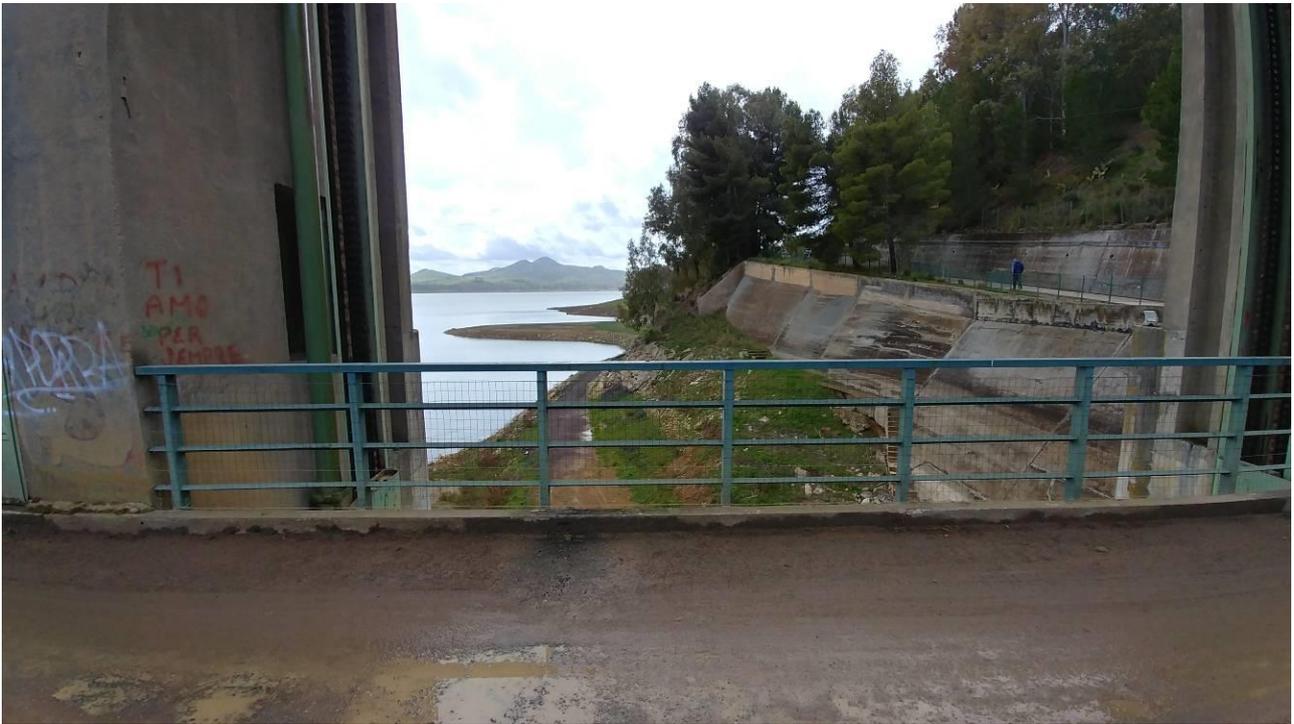
Foto 12 - Vista della sponda sinistra di monte dal coronamento in corrispondenze dello sfioratore

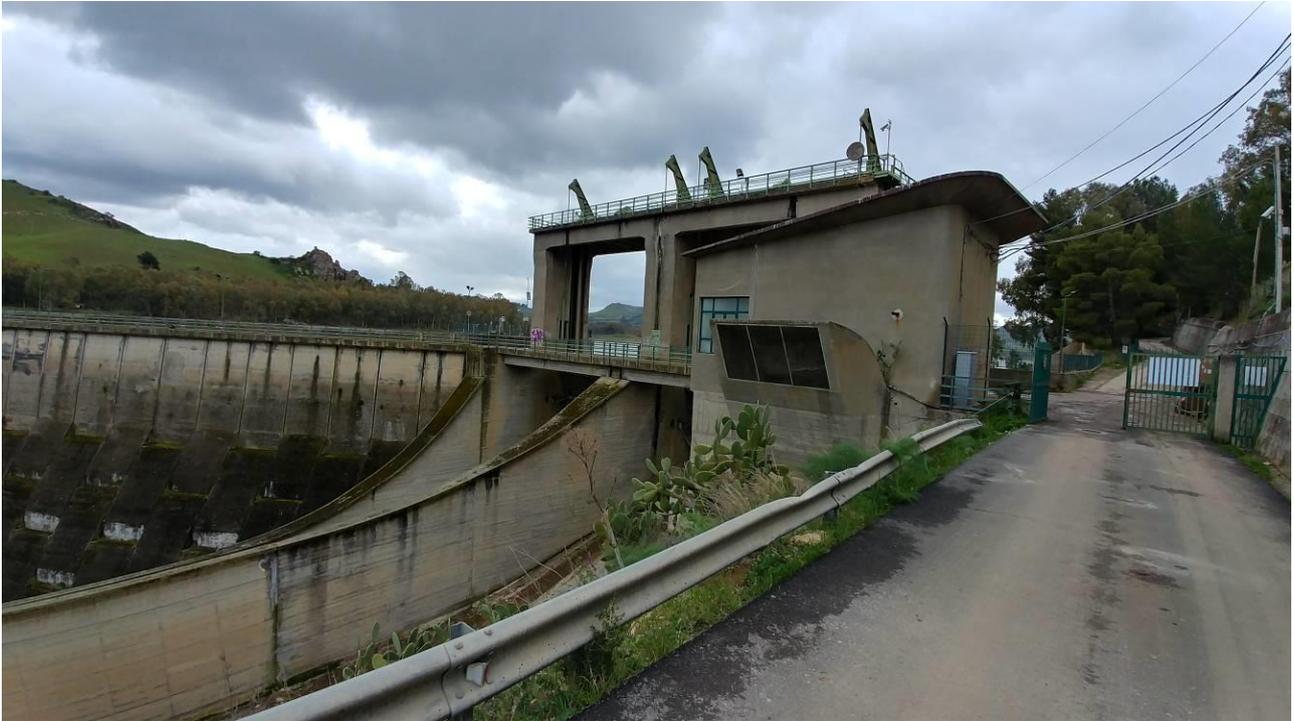
Foto 13 - Struttura di accesso al pozzo - Lato valle

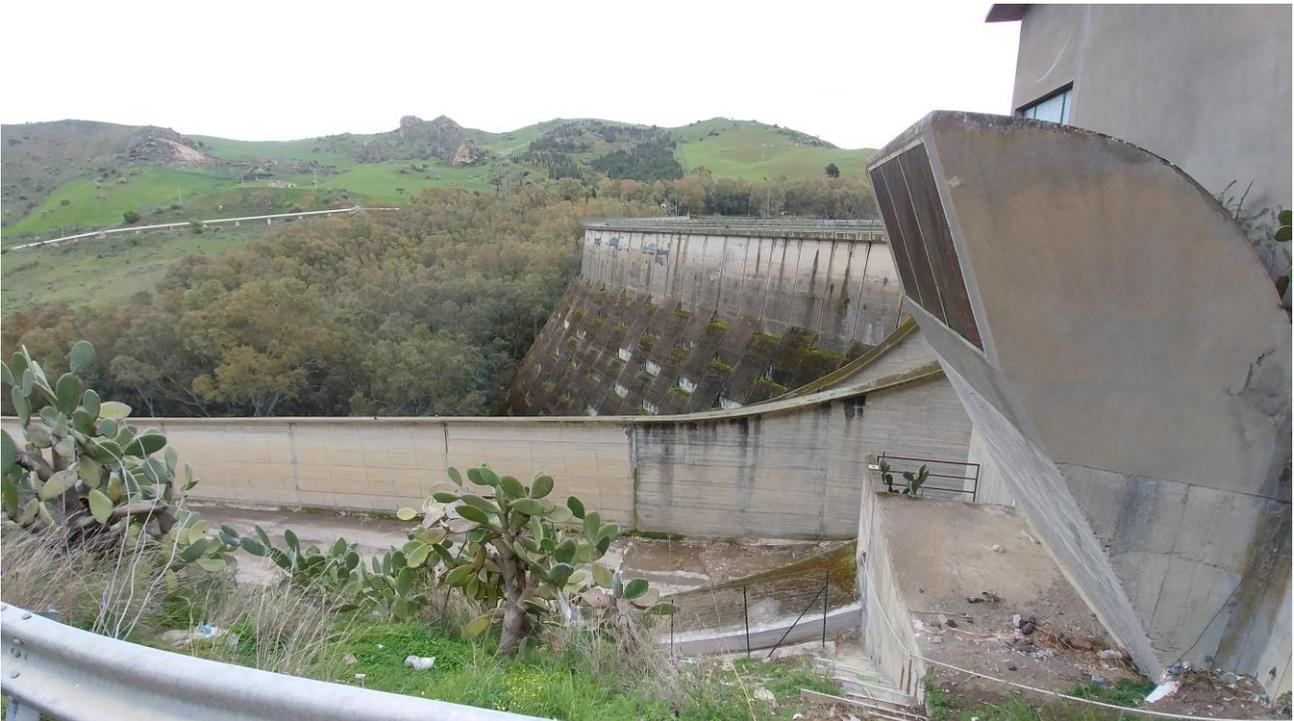
Foto 14 - Dettaglio struttura di accesso al pozzo - Presa d'aria dei condotti degli aerofori delle paratoie

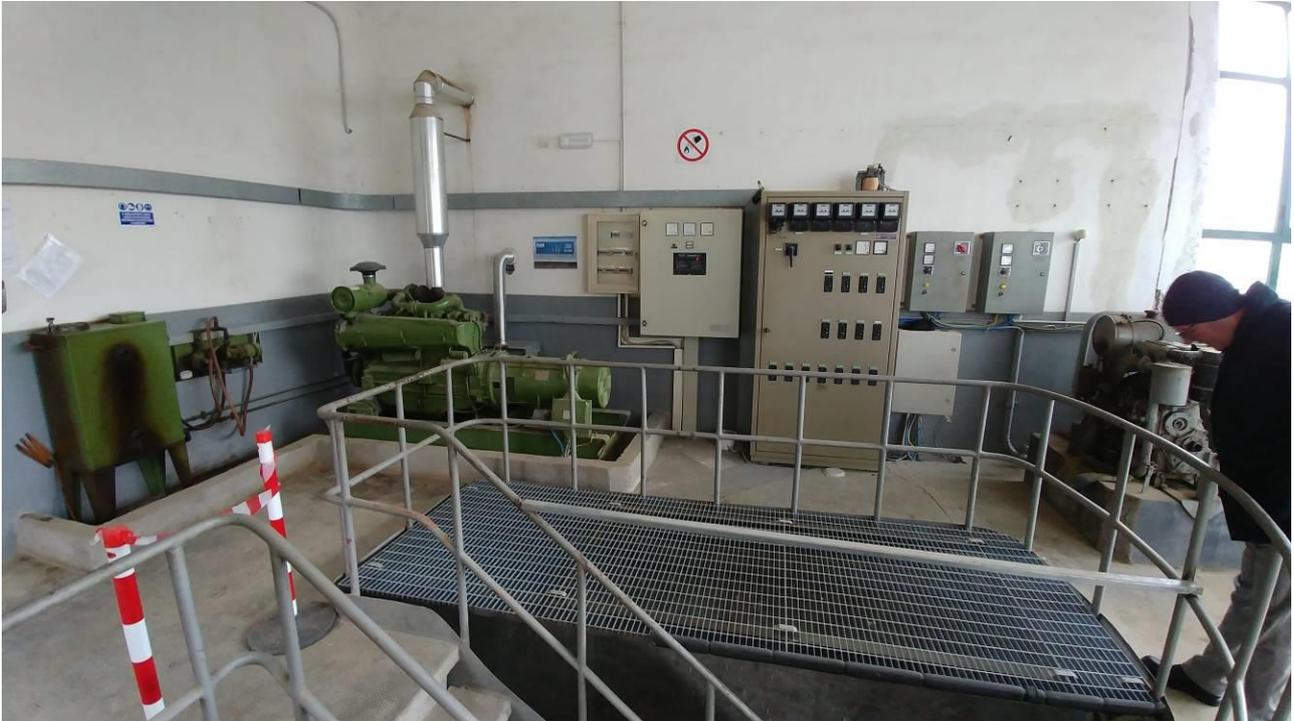
Foto 15 - Interno della struttura di accesso al pozzo - Strumentazione di manovra e controllo

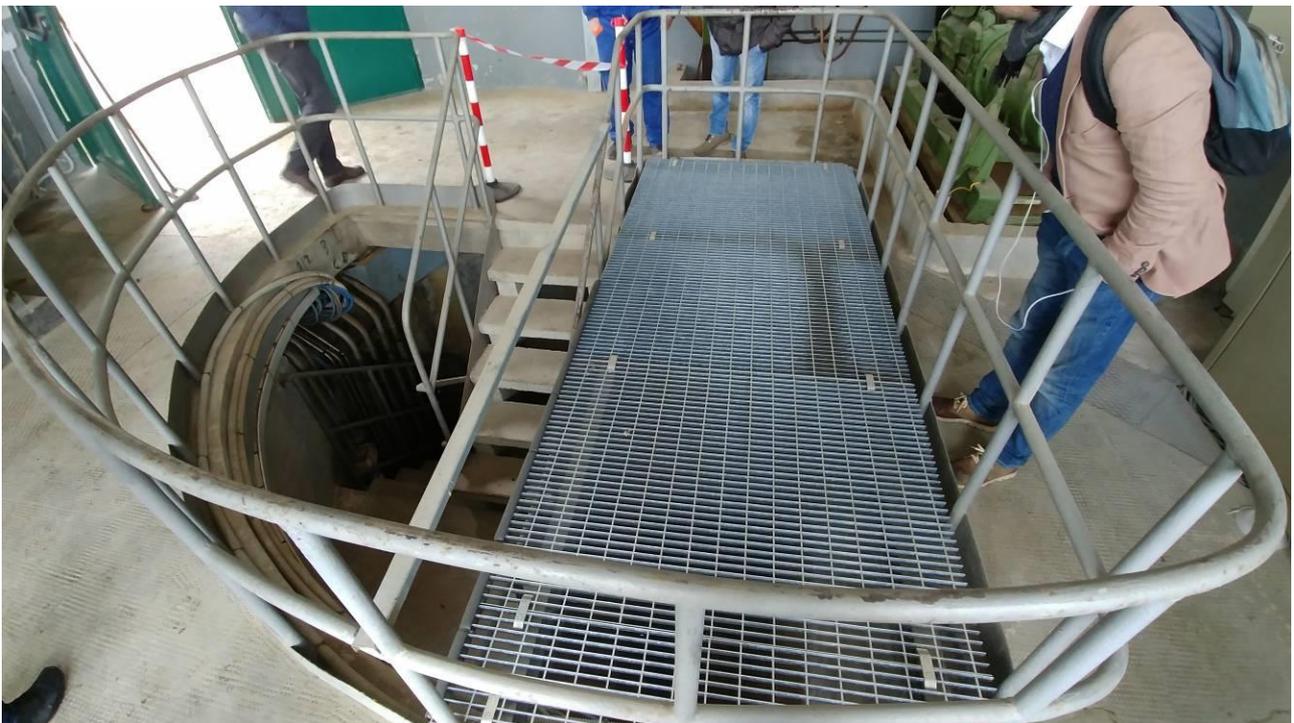
Foto 16 - Pozzo di accesso alle camere di manovra - Griglia di protezione area passaggio paratoie

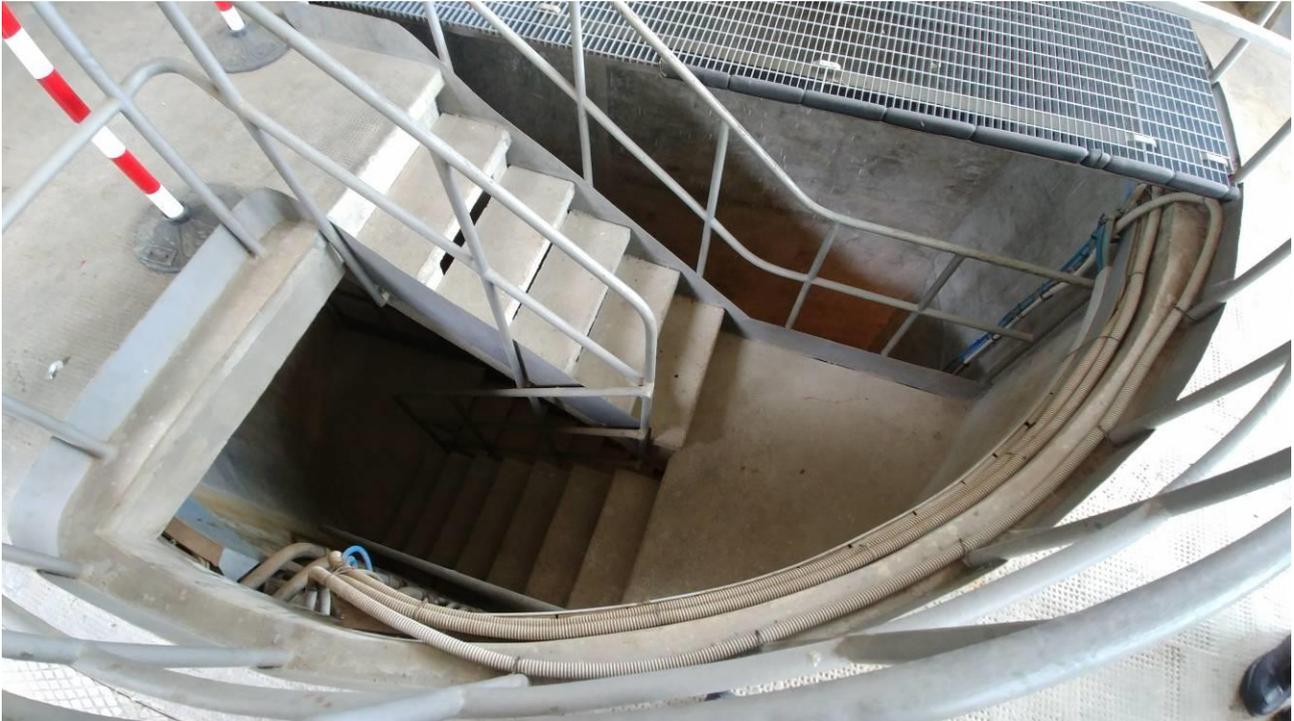
Foto 17- Pozzo di accesso alle camere di manovra

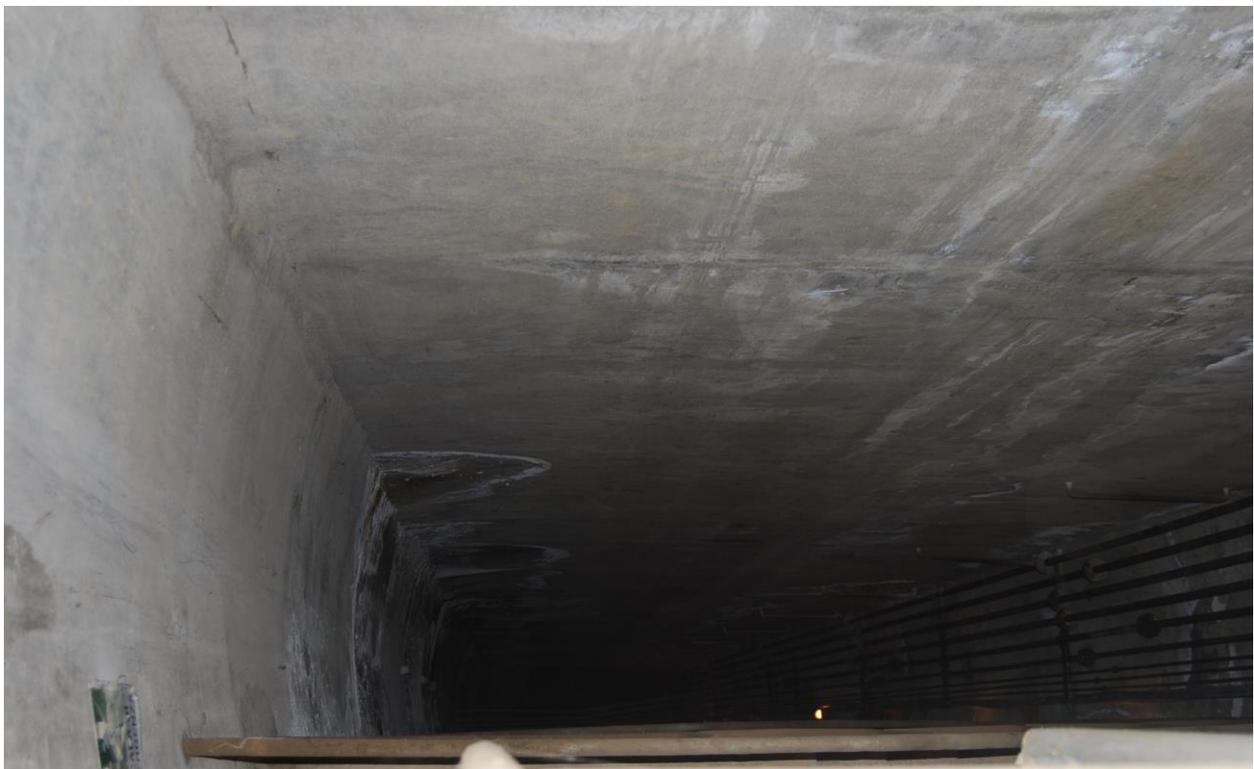
Foto 18 - Pareti del pozzo di accesso alle camere di manovra - vista dall'alto

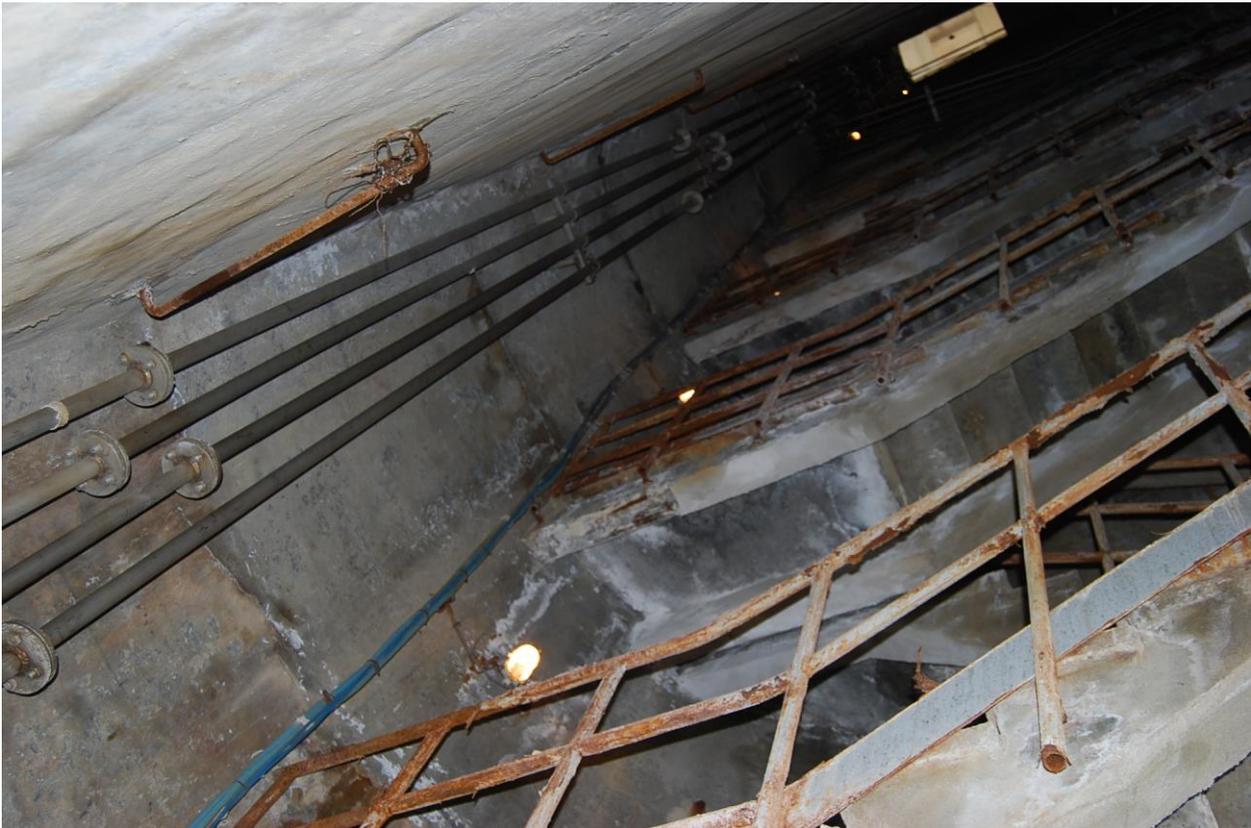
Foto 19 - Pozzo di accesso alle camere di manovra - vista dal basso

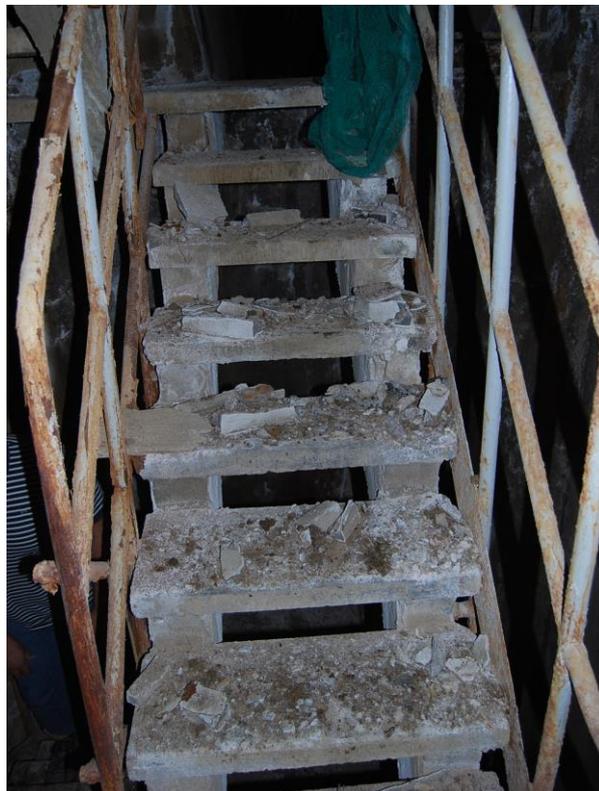
Foto 20 - Scale del pozzo di accesso - Dettaglio degrado strutturale

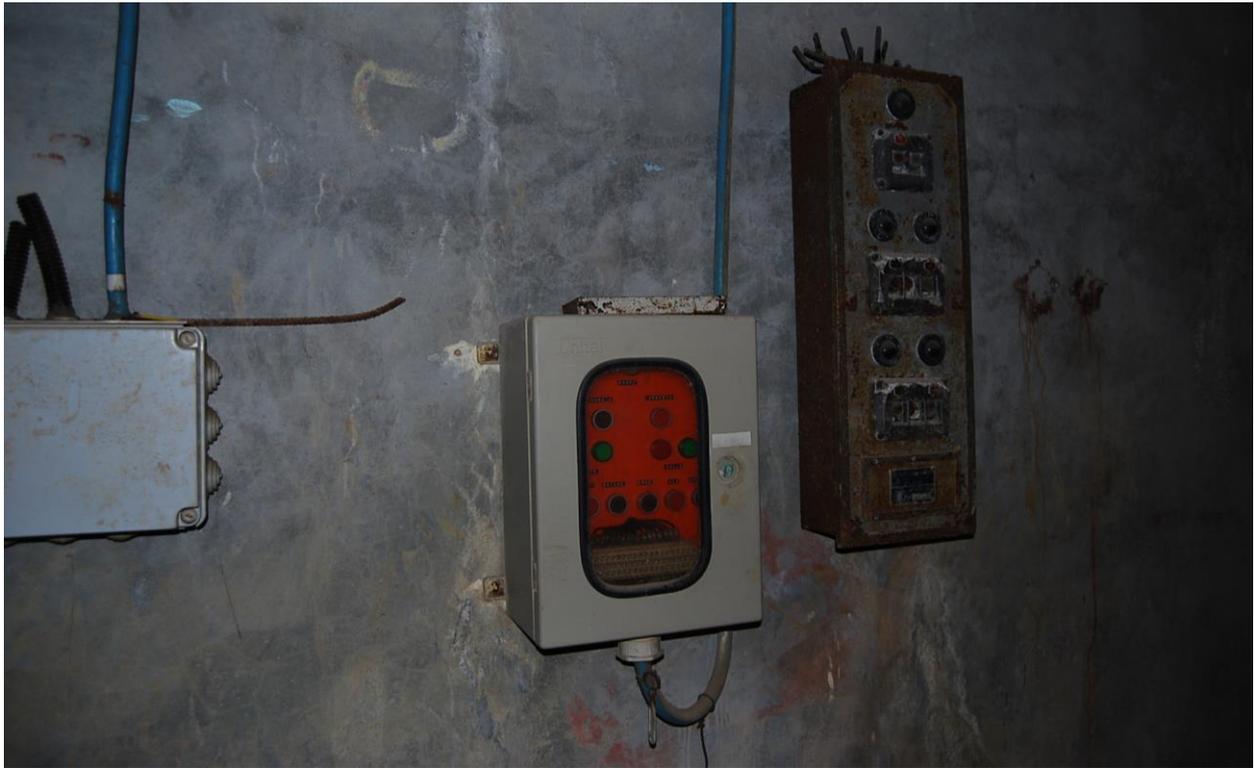
Foto 21 - Impianto elettrico camera di manovra

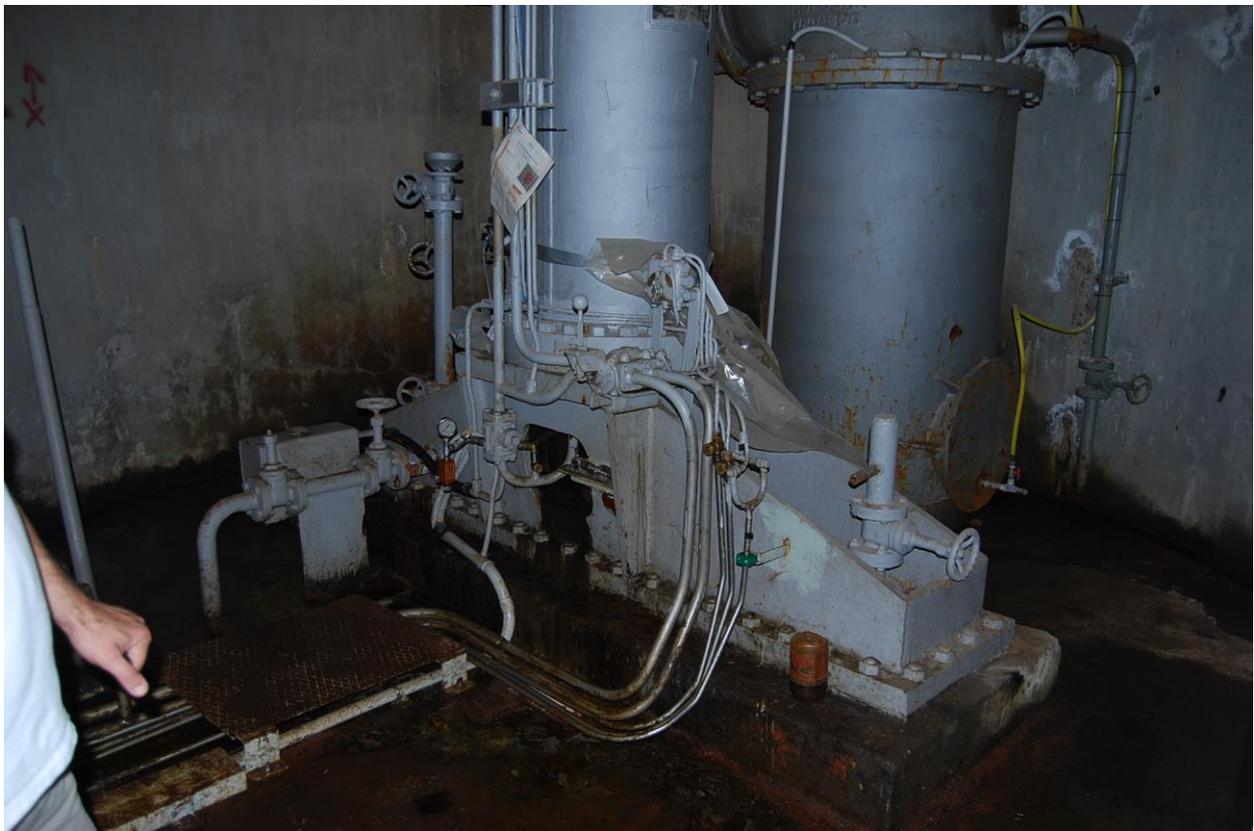
Foto 22 - Paratoia e relativi organi di movimentazione della galleria di derivazione elettro-irrigua

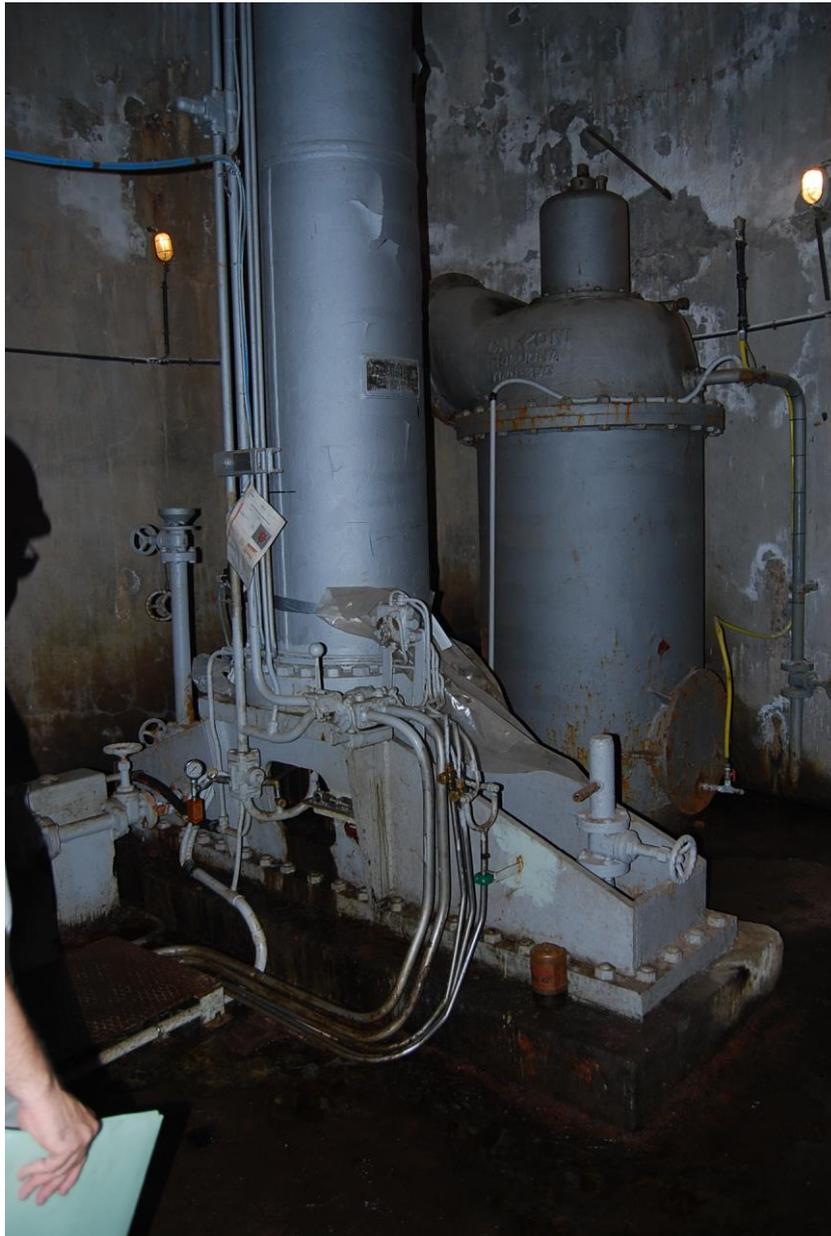
Foto 23 - Camera di manovra della paratoia e relativi organi di movimentazione della galleria di derivazione elettro-irrigua

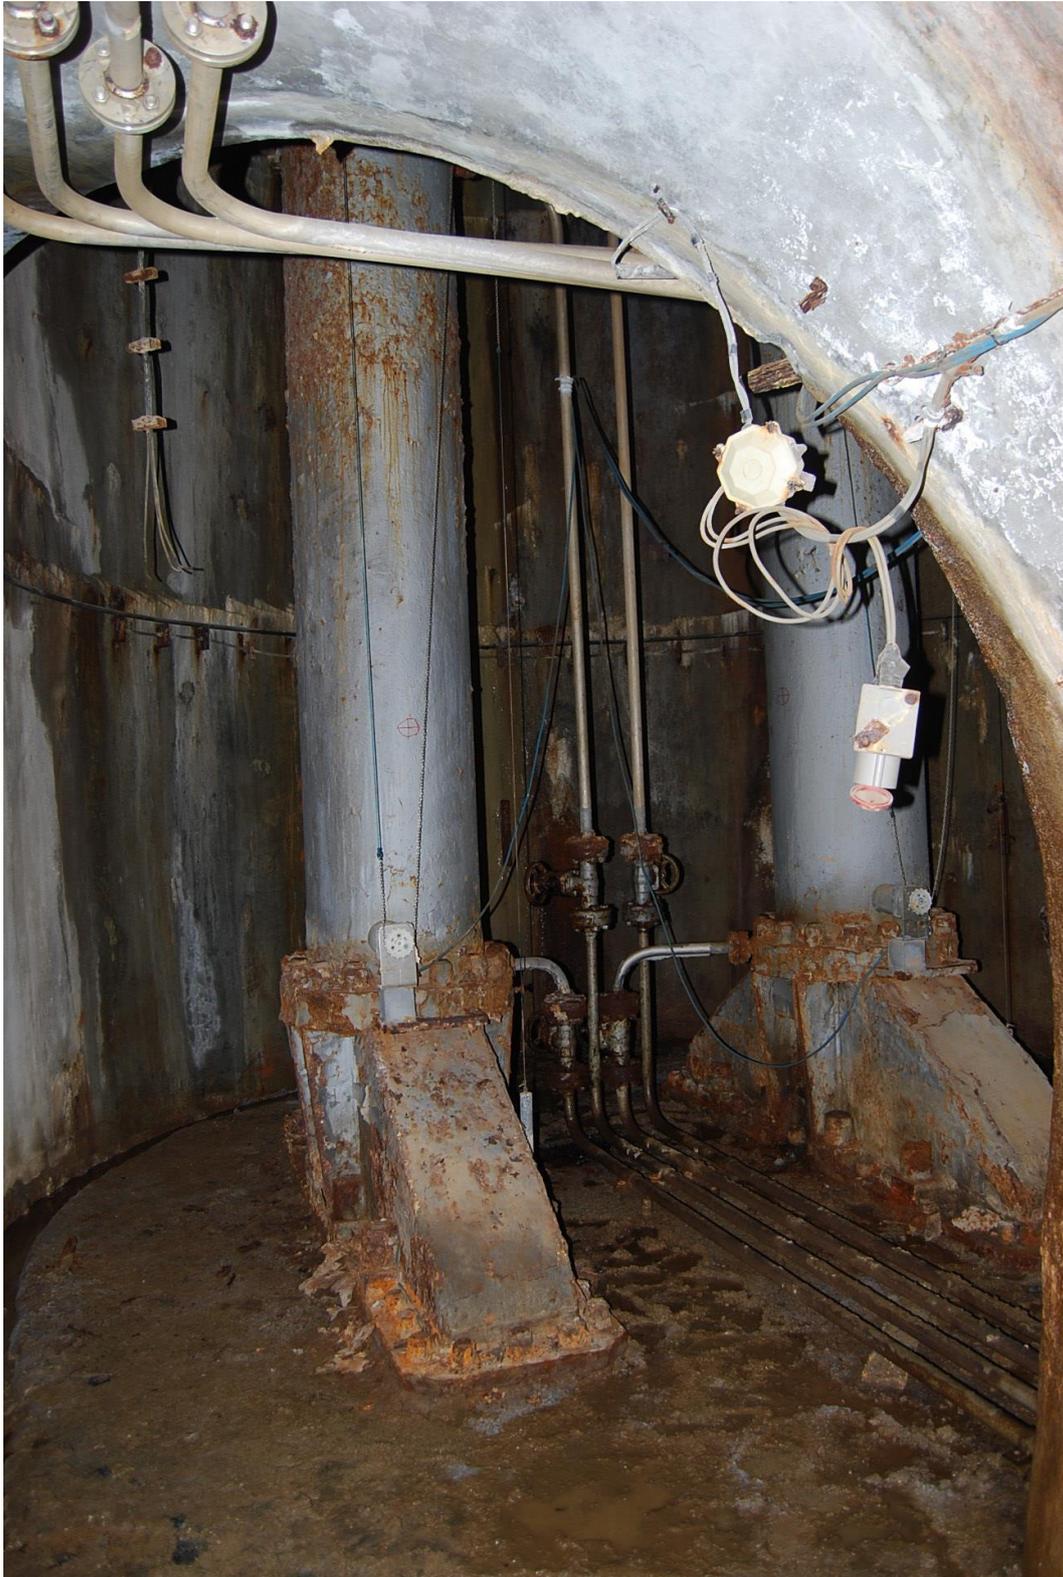
Foto 24 - Camera di manovra delle paratoie dello scarico di fondo
