RIPRISTINO SCARICO DI FONDO DIGA DI POZZILLO COMUNE DI REGALBUTO (ENNA)

PROGETTO DEFINITIVO

GEN 01 03 RE

DOCUMENTAZIONE FOTOGRAFICA

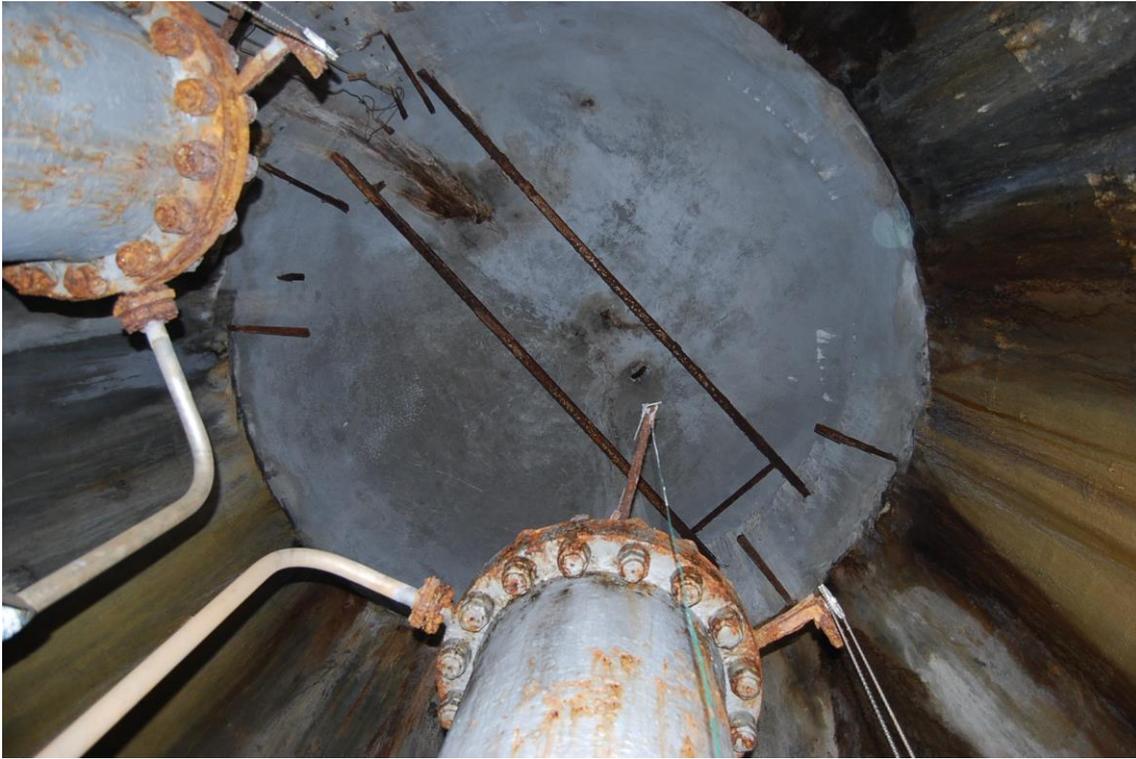
Foto 25 - Camera di manovra delle paratoie dello scarico di fondo - Calotta

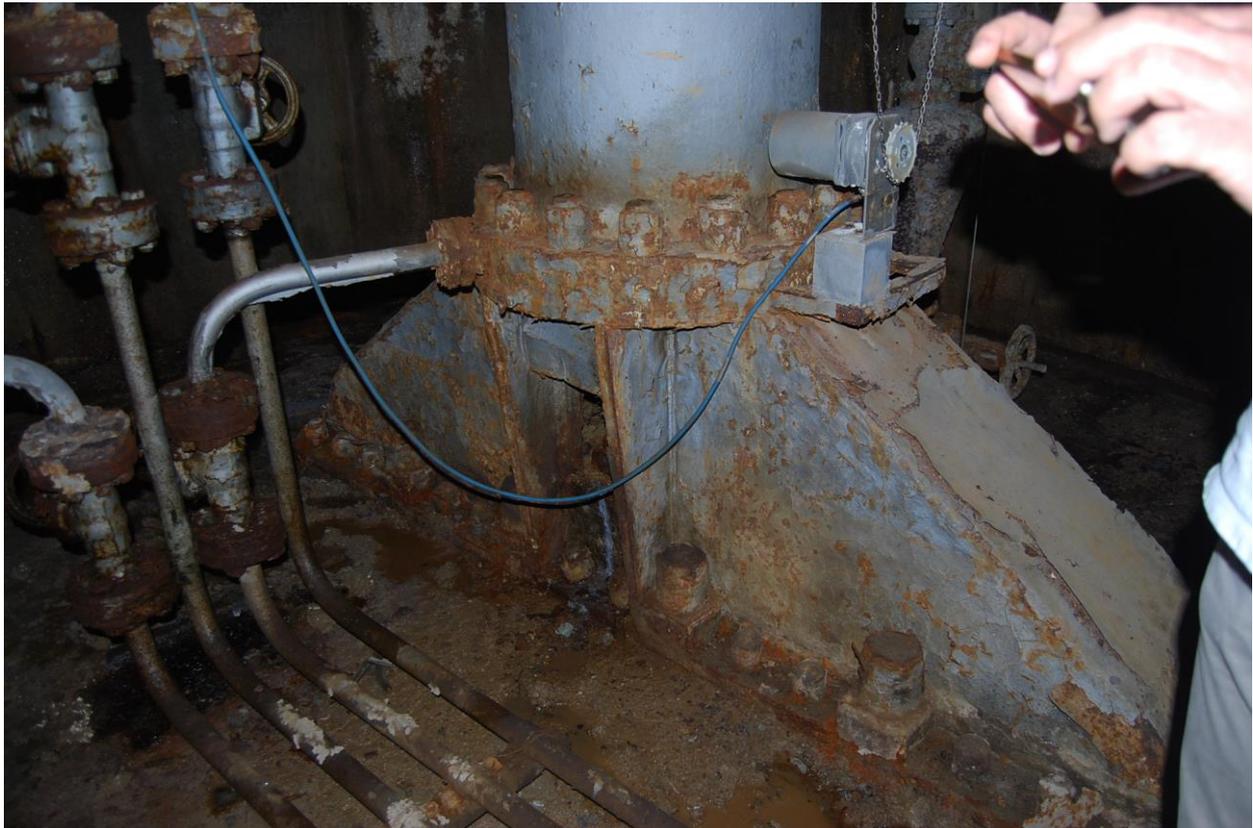
Foto 26- Camera di manovra delle paratoie dello scarico di fondo - dettaglio paratoia e collegamenti idraulici

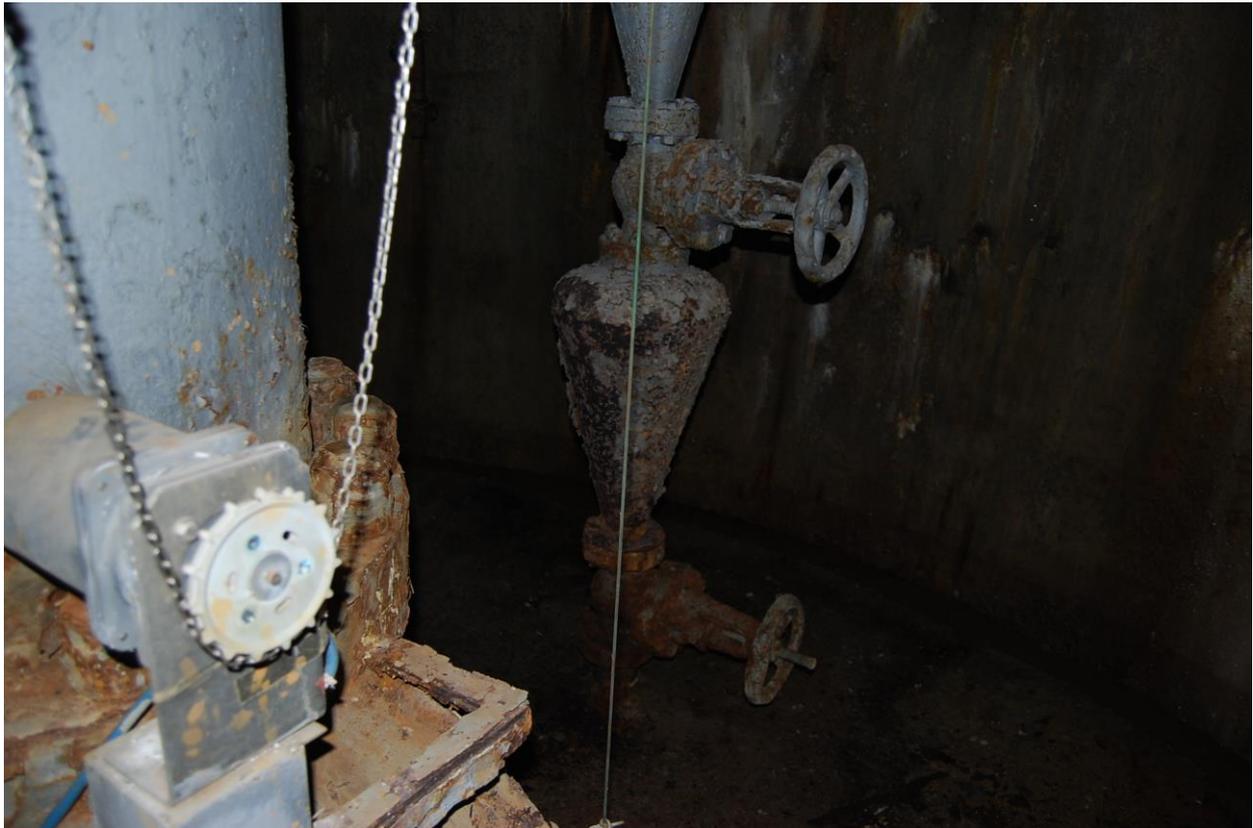
Foto 27- Camera di manovra delle paratoie dello scarico di fondo - organi di movimentazione

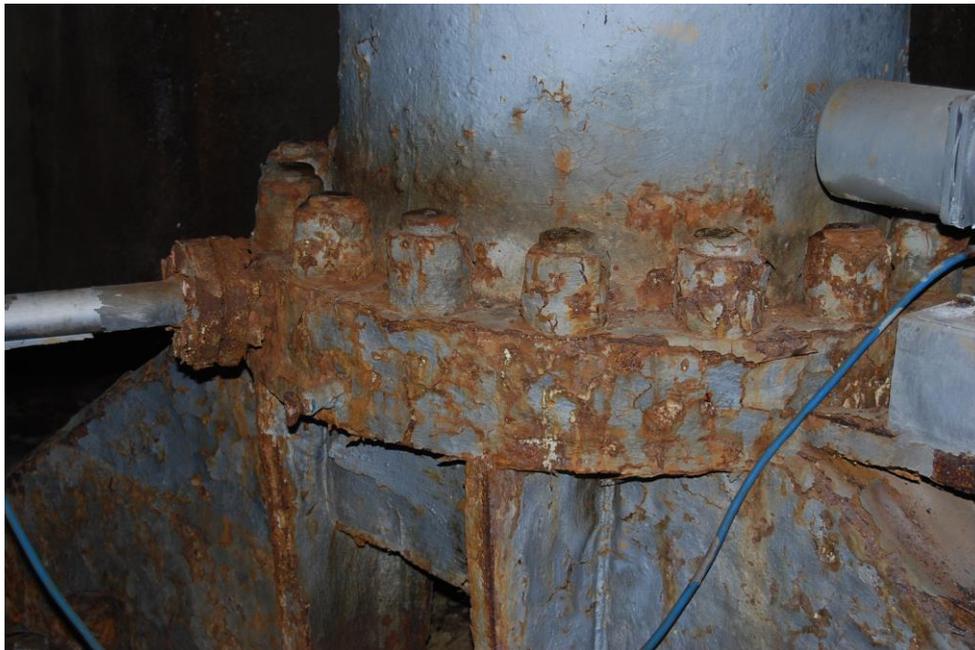
Foto 28 - Camera di manovra delle paratoie dello scarico di fondo - dettaglio degrado connessioni bullonate

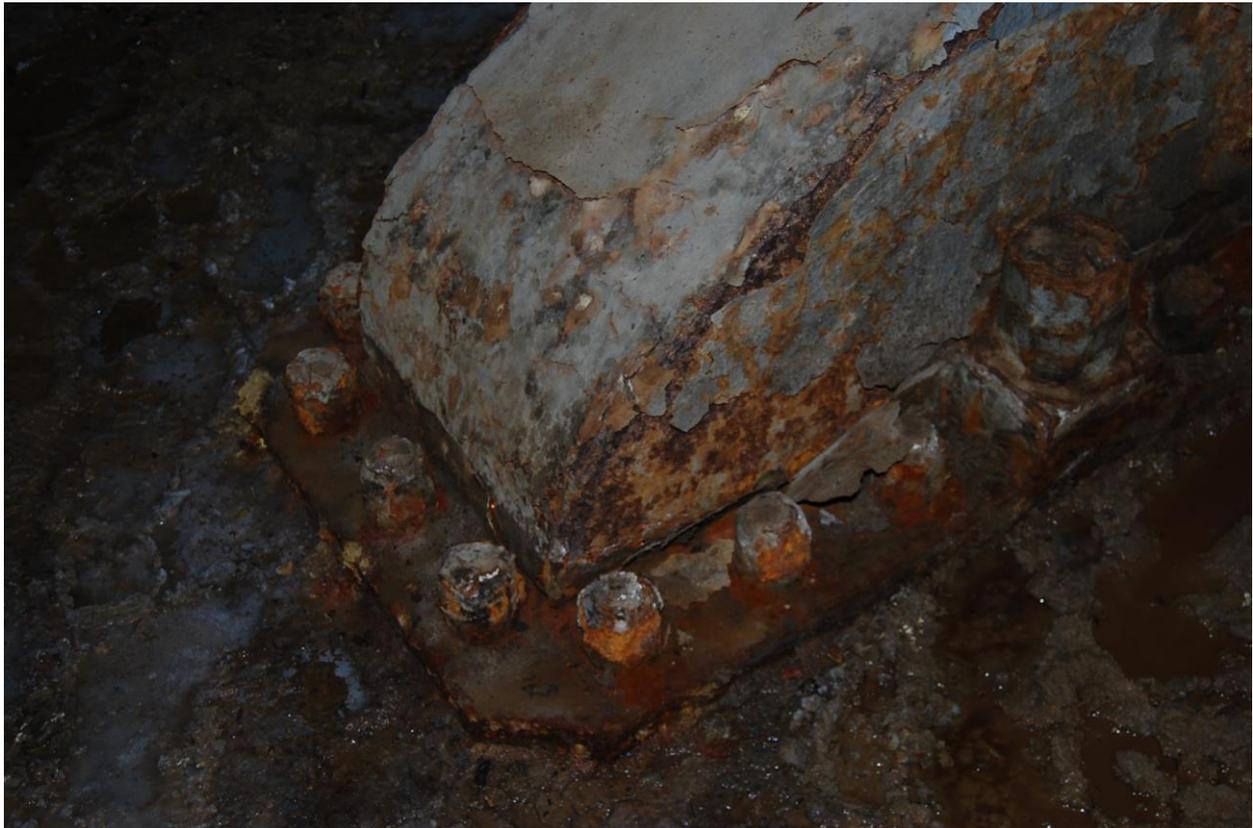
Foto 29- Camera di manovra delle paratoie dello scarico di fondo - dettaglio degrado connessioni bullonate

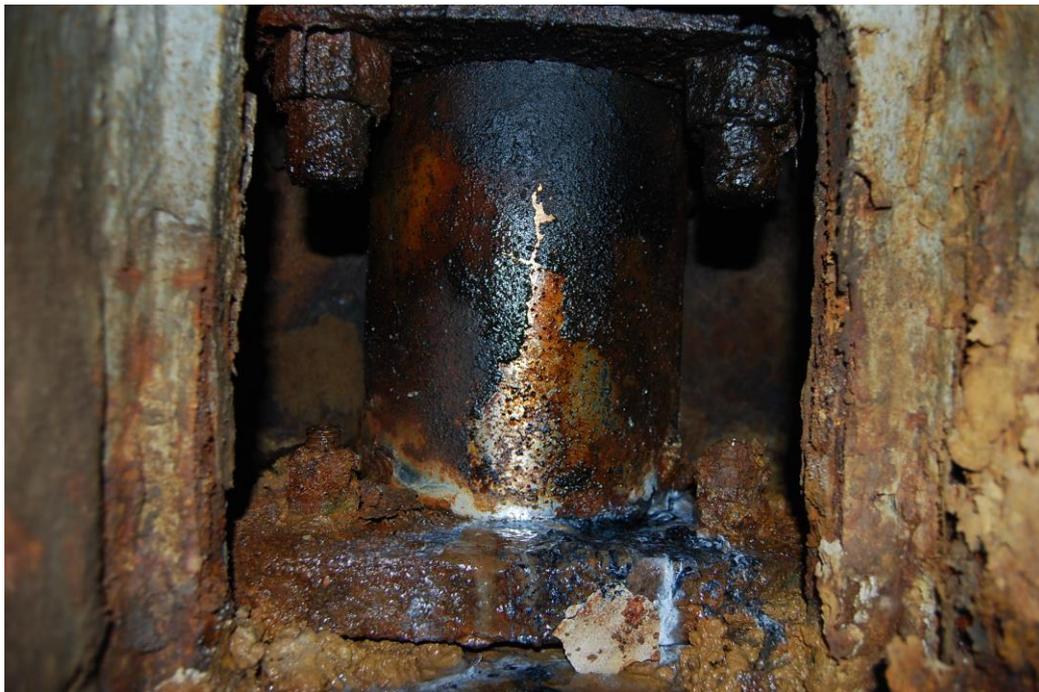
Foto 30- Camera di manovra delle paratoie dello scarico di fondo - dettaglio degrado pistone

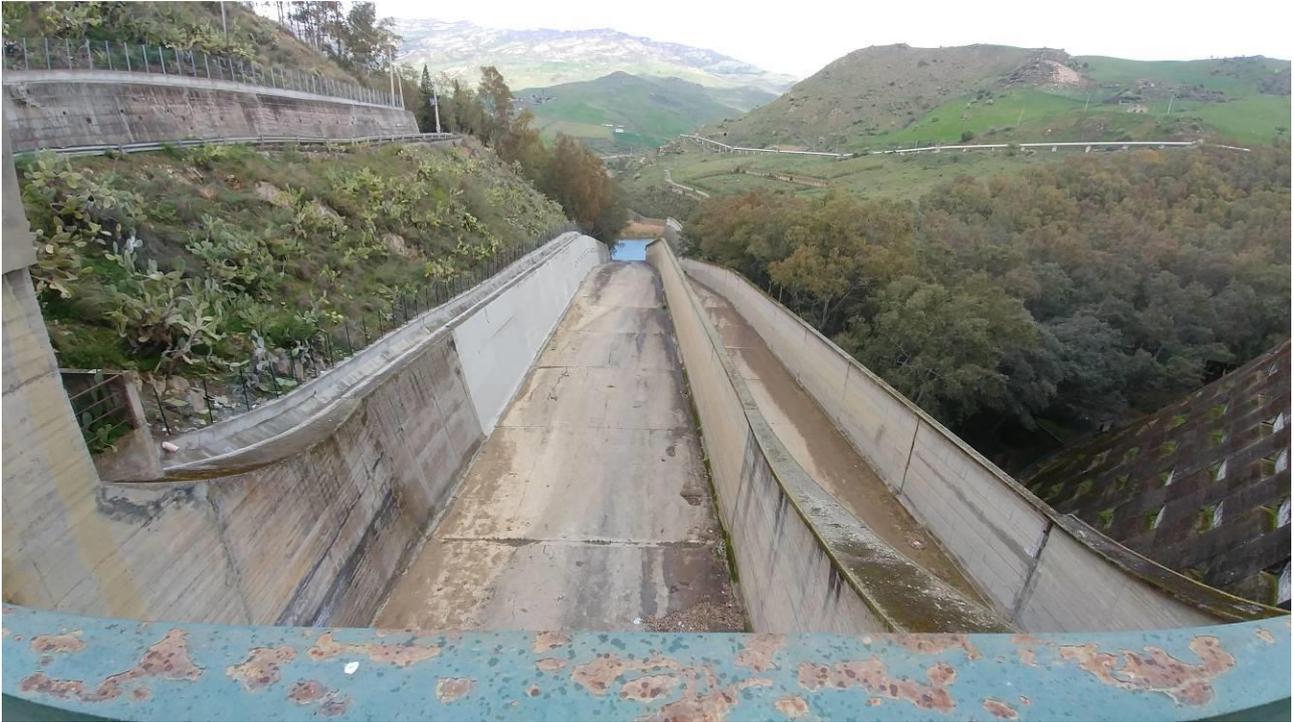
Foto 31 - Vista verso valle del canale dello sfioratore

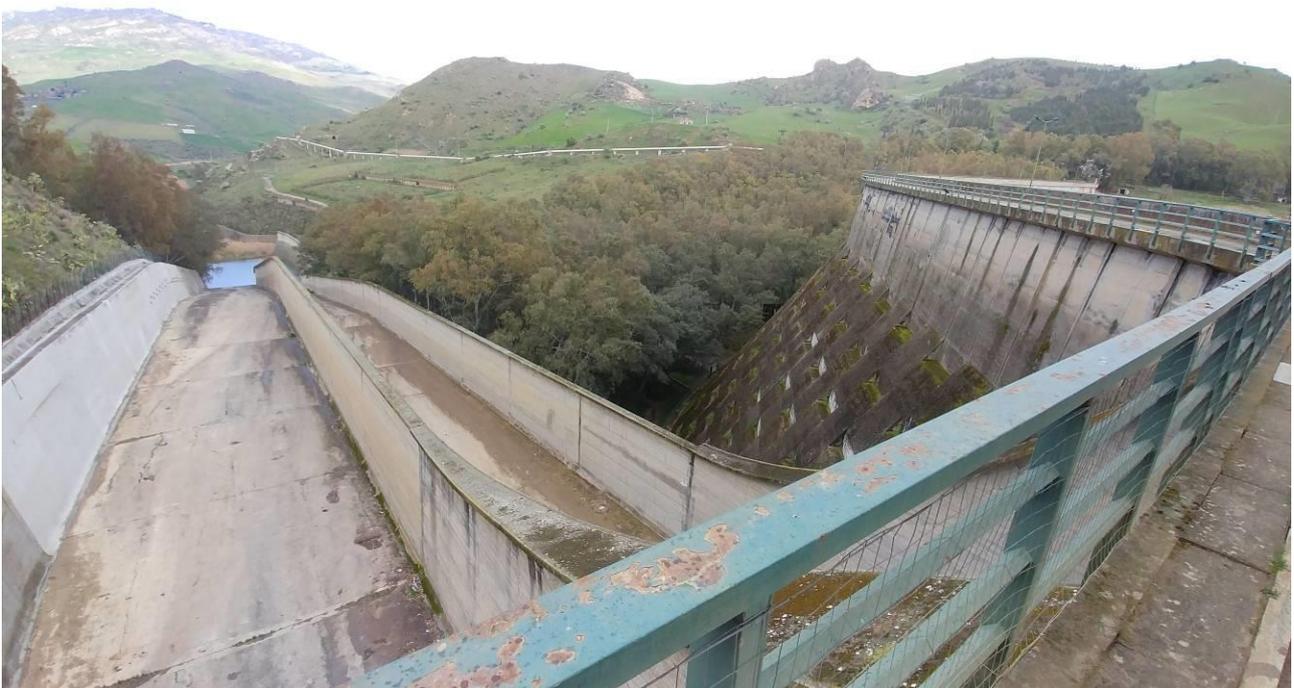
Foto 32 - Vista lato valle del canale dello sfioratore e del corpo diga

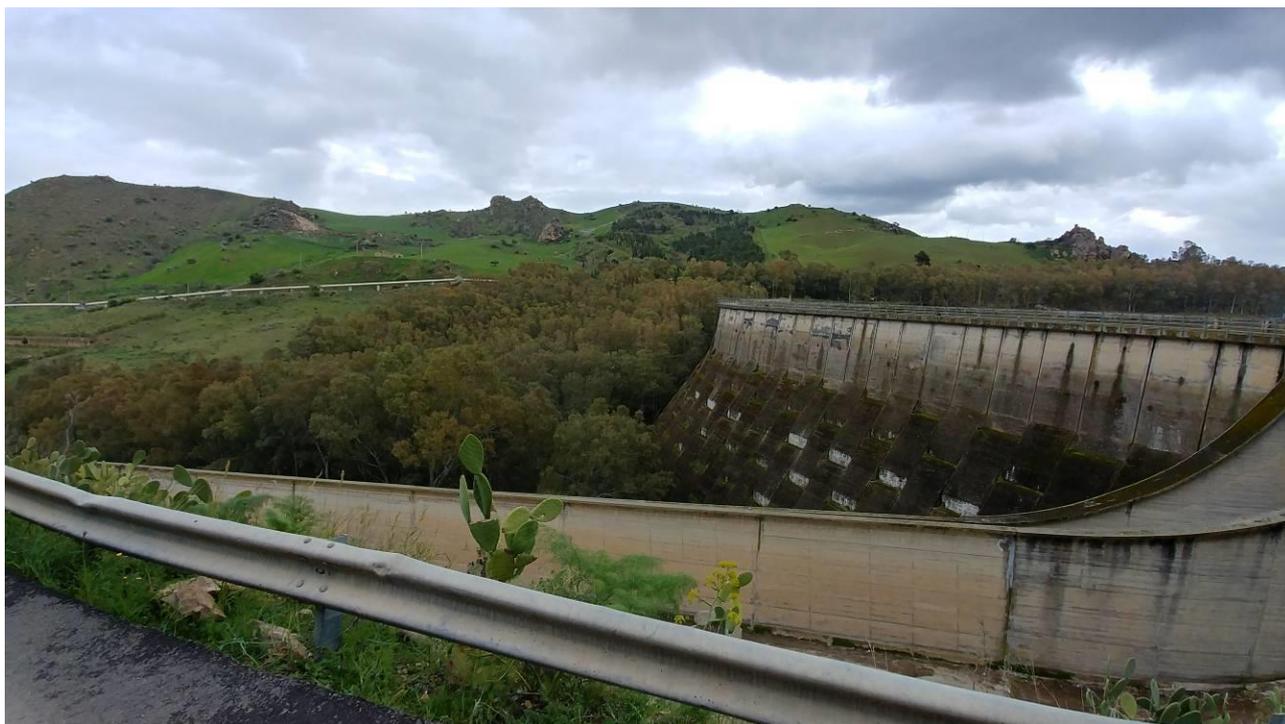
Foto 33 - Vista panoramica lato valle del corpo diga

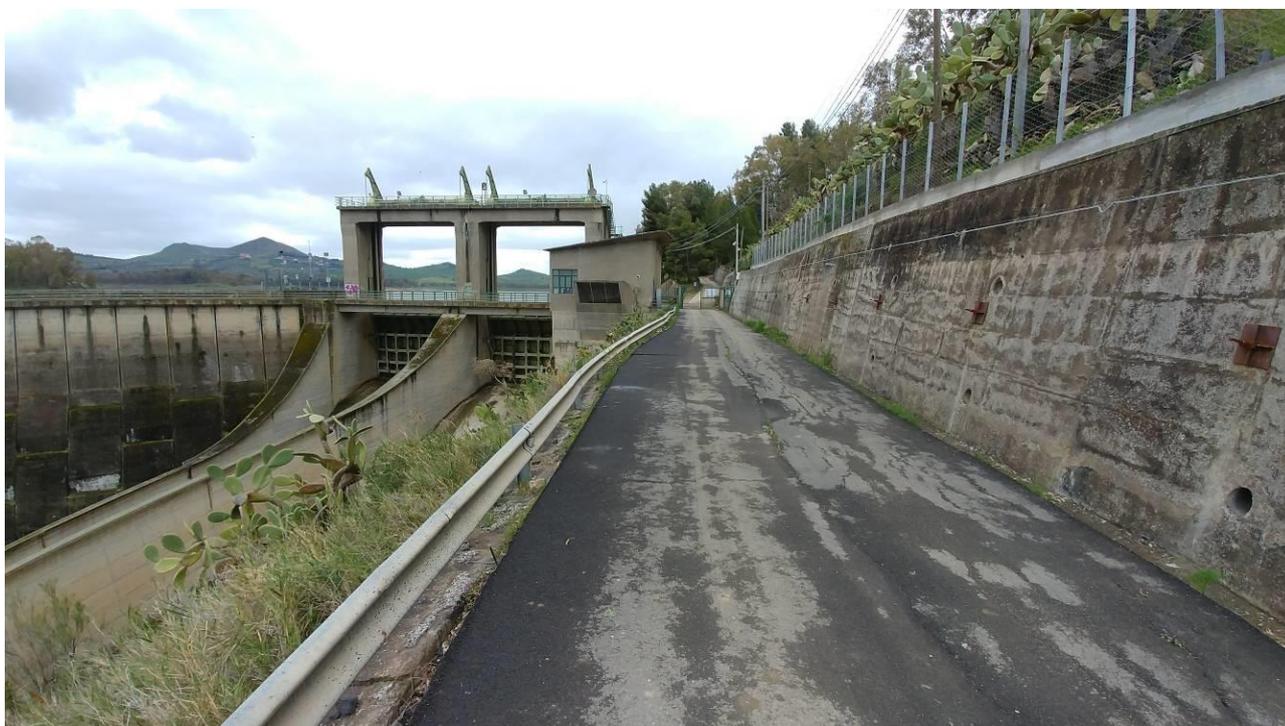
Foto 34 - Vista lato valle delle paratoie dello sfioratore di superficie

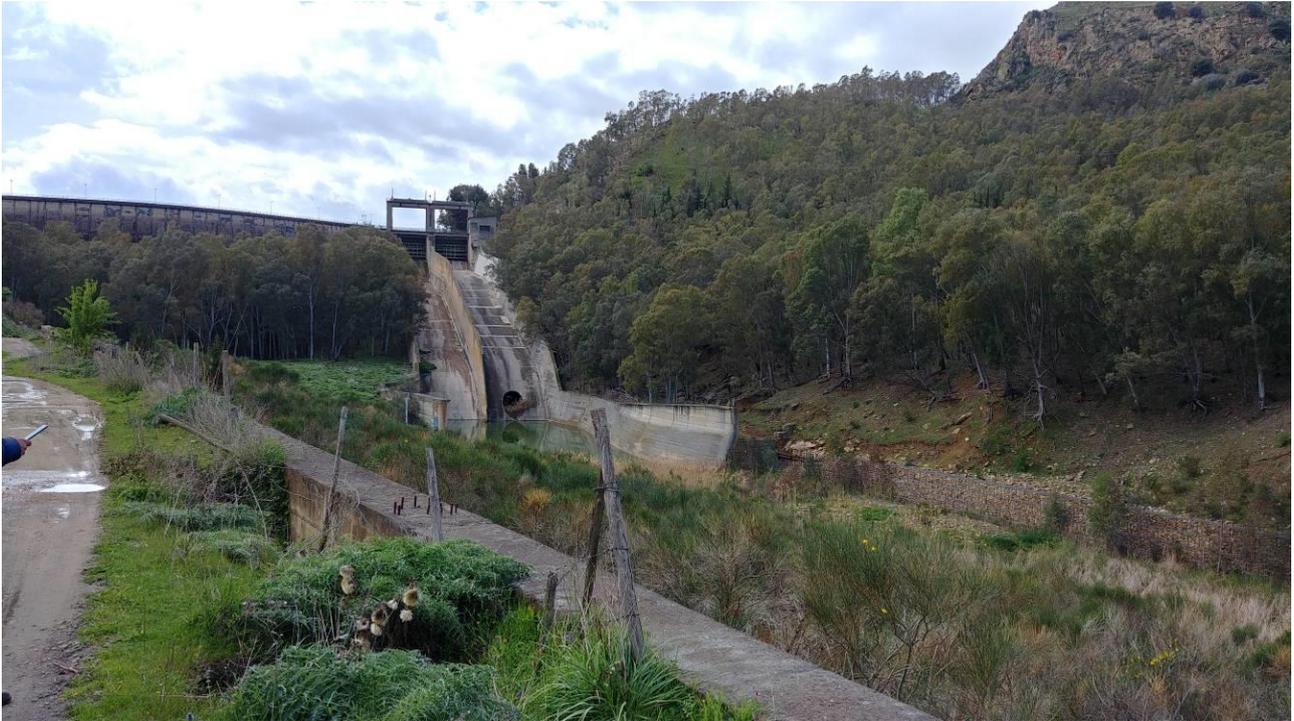
Foto 35 - Vista lato valle del canale di sfioro della vasca di dissipazione e della bocca d'uscita dello scarico di fondo

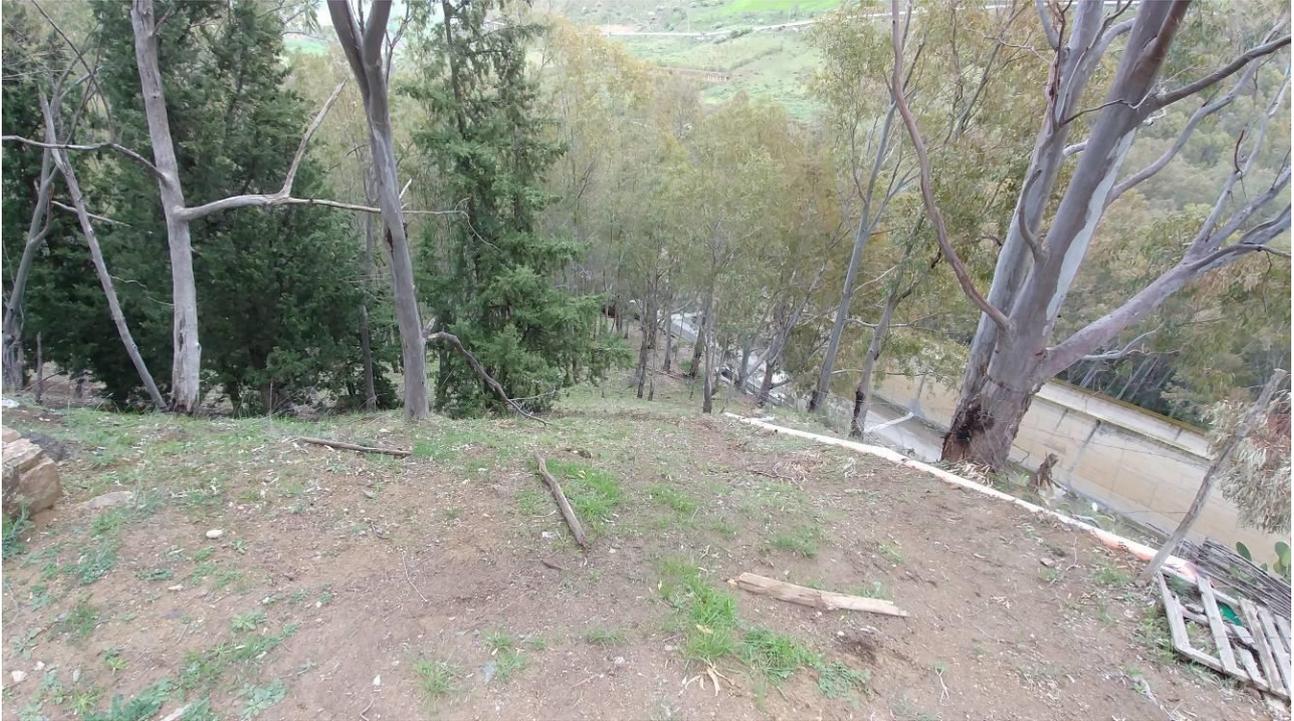
Foto 36 - Versante in sponda sinistra, vista da monte verso la vasca di dissipazione

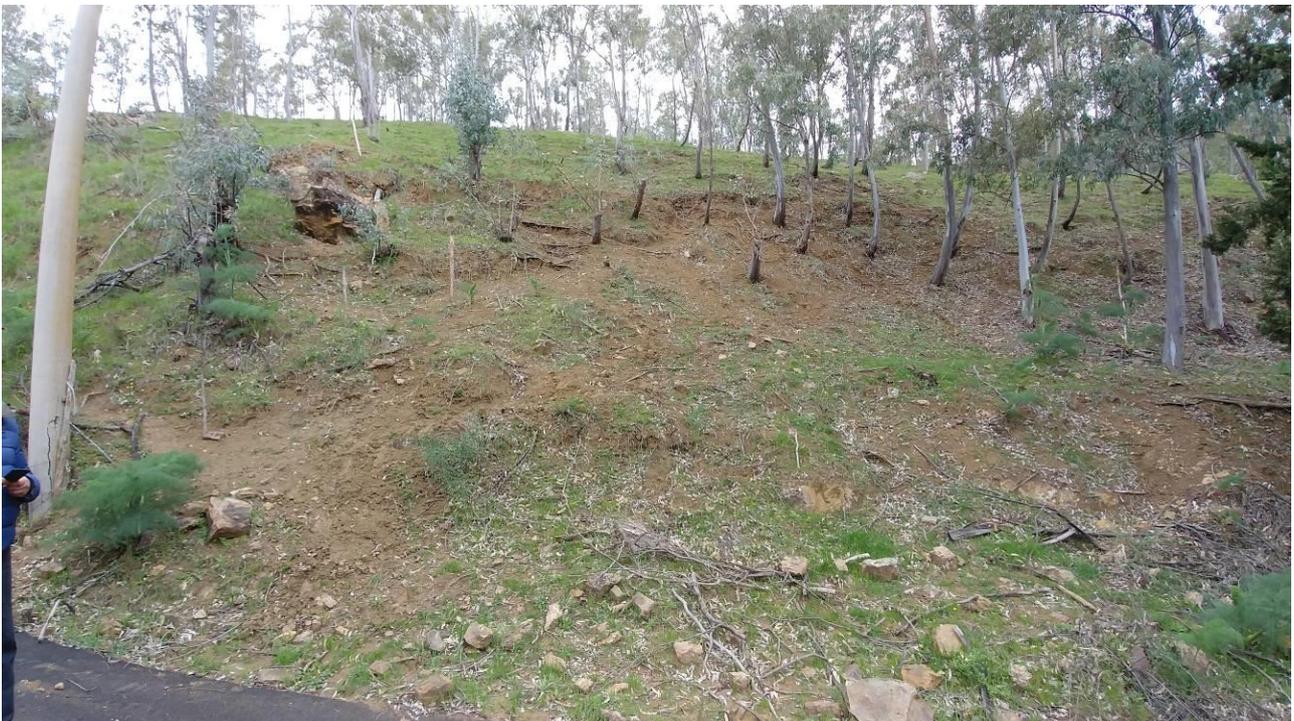
Foto 37 - Versante in sponda sinistra, vista dalla strada verso monte

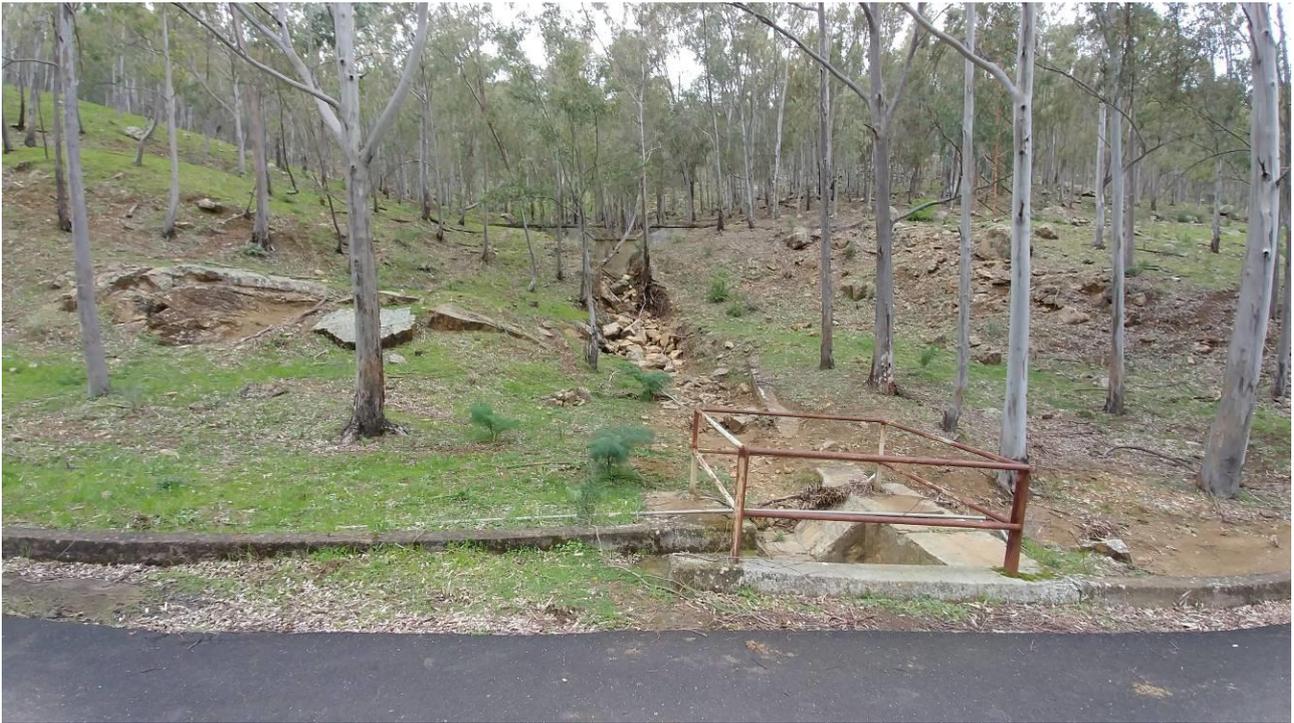
Foto 38 - Versante in sponda sinistra, vista dalla strada verso monte, particolare del fosso

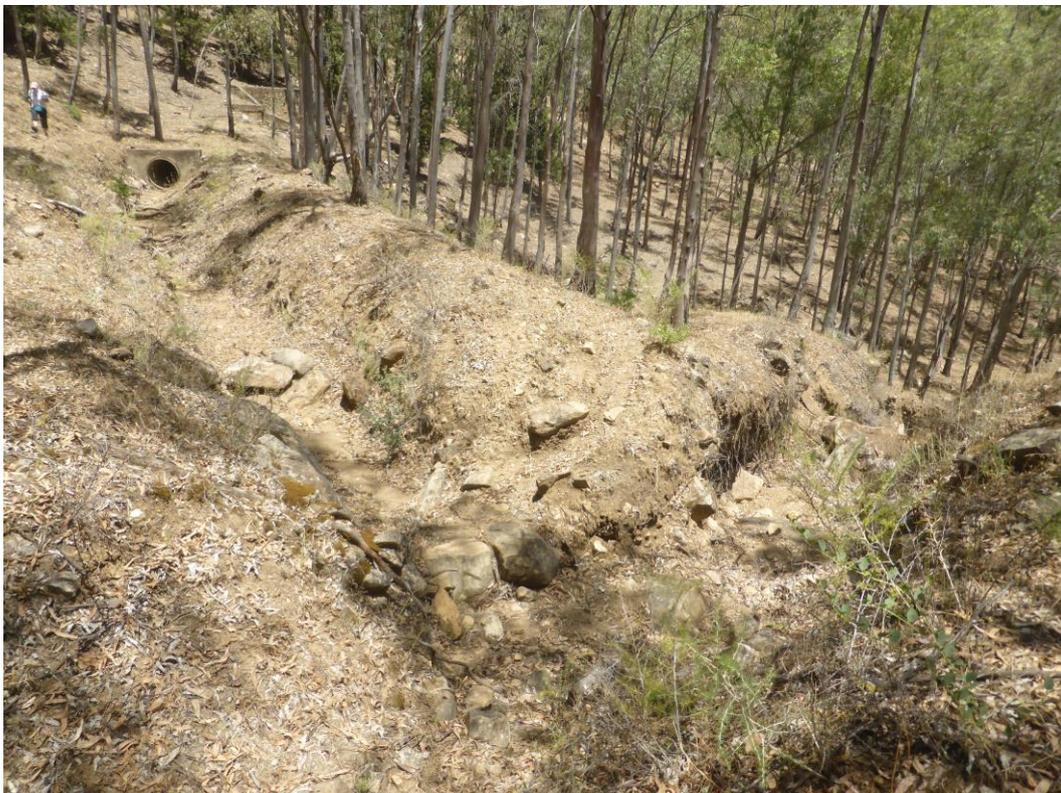
Foto 39 - Versante in sponda sinistra, area soggetta a dissesto

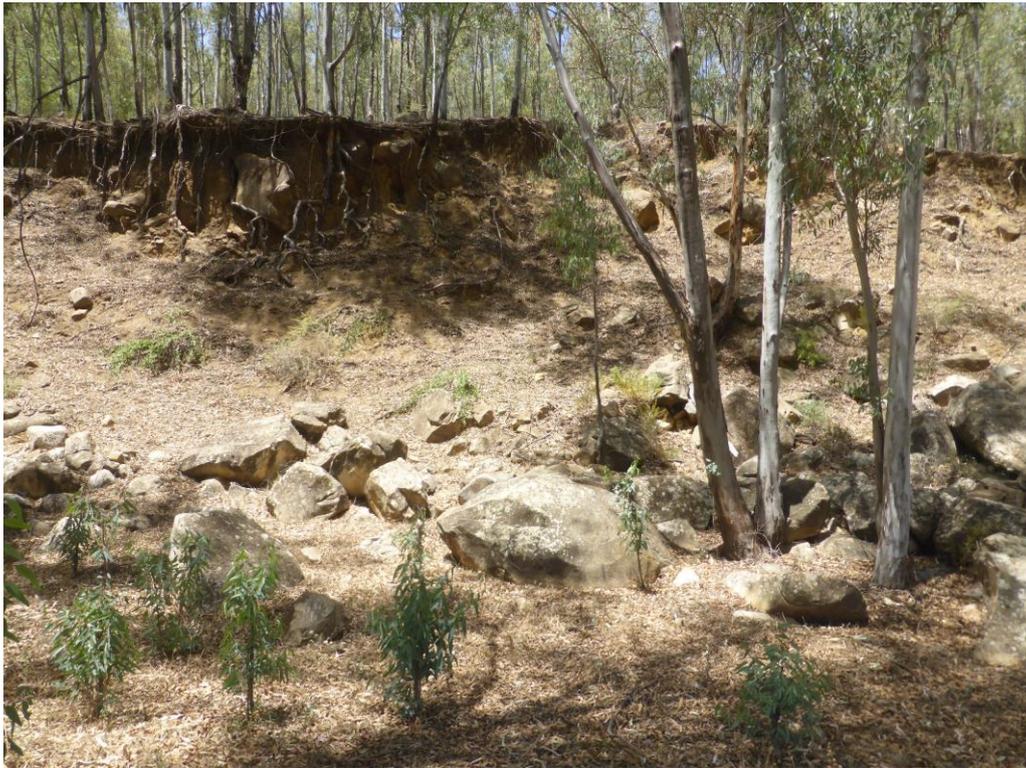
Foto 40 - Versante in sponda sinistra, area soggetta a dissesto

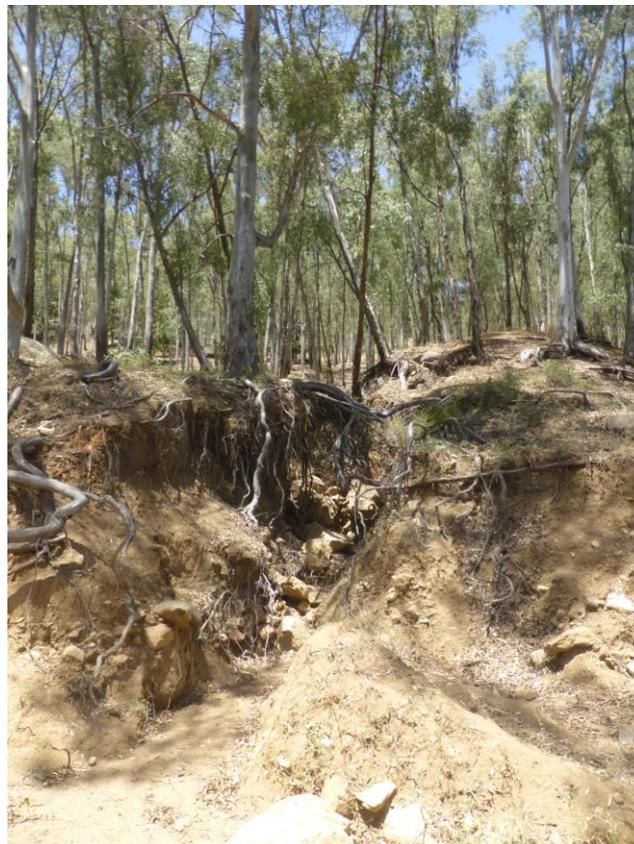
Foto 41 - Versante in sponda sinistra, area soggetta a dissesto

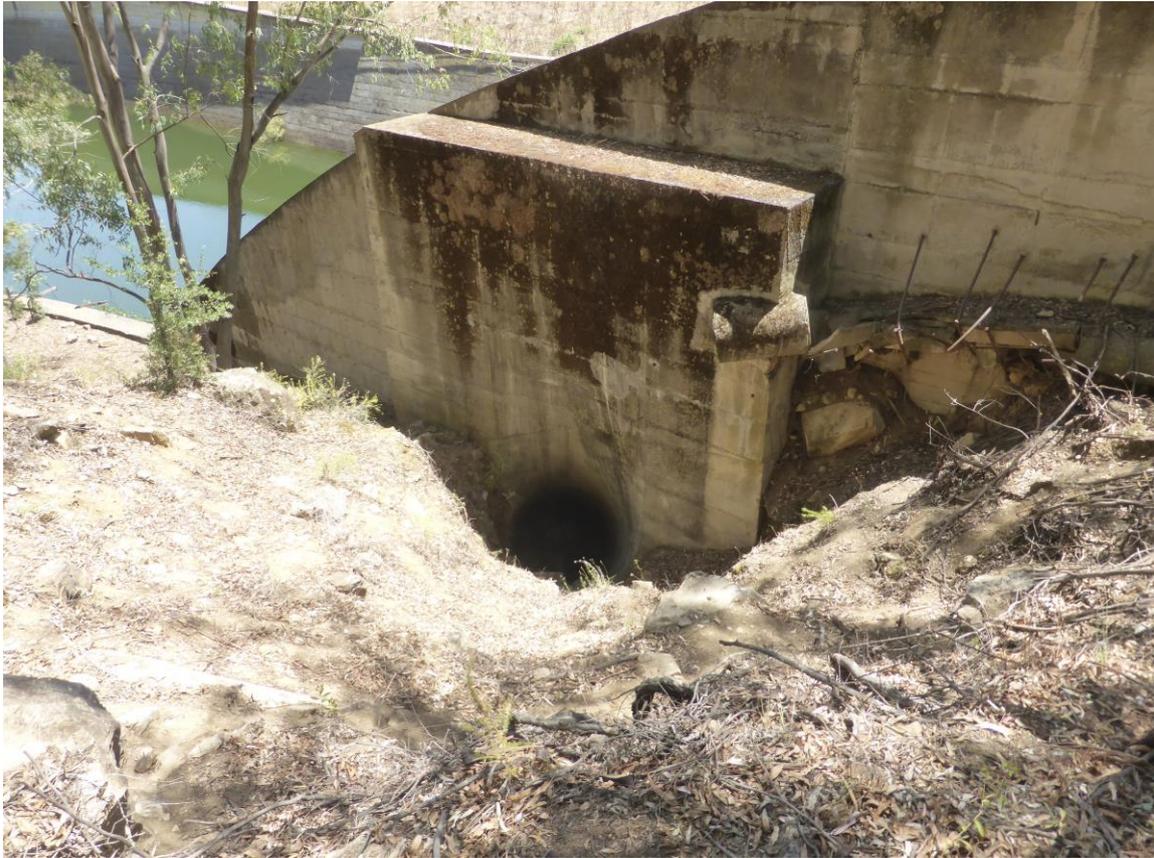
Foto 42 - Versante in sponda sinistra, inghiottitoio soggetto a intasamento

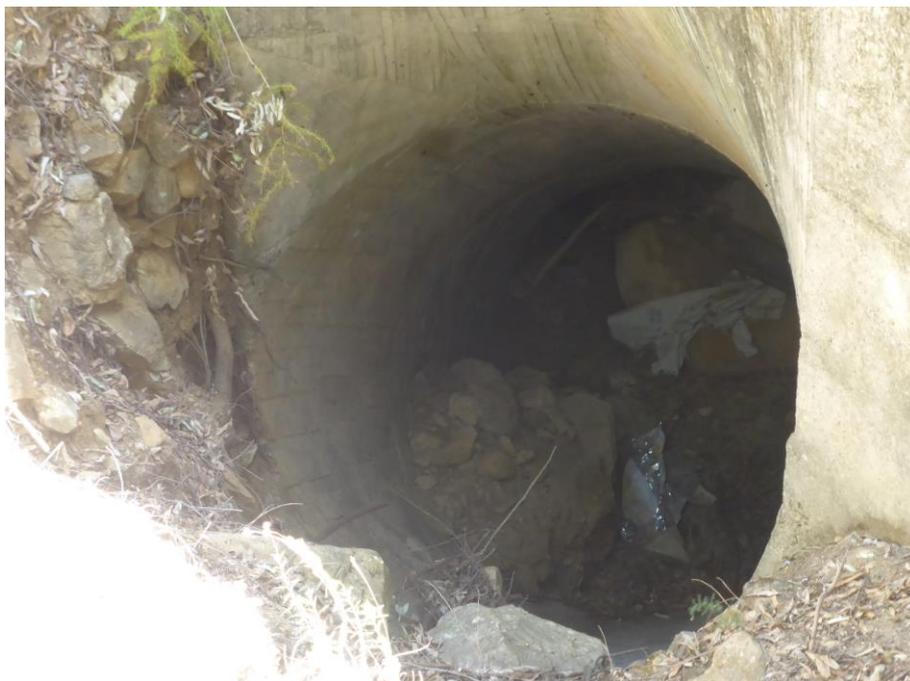
Foto 43 - Versante in sponda sinistra, dettaglio inghiottitoio soggetto a intasamento

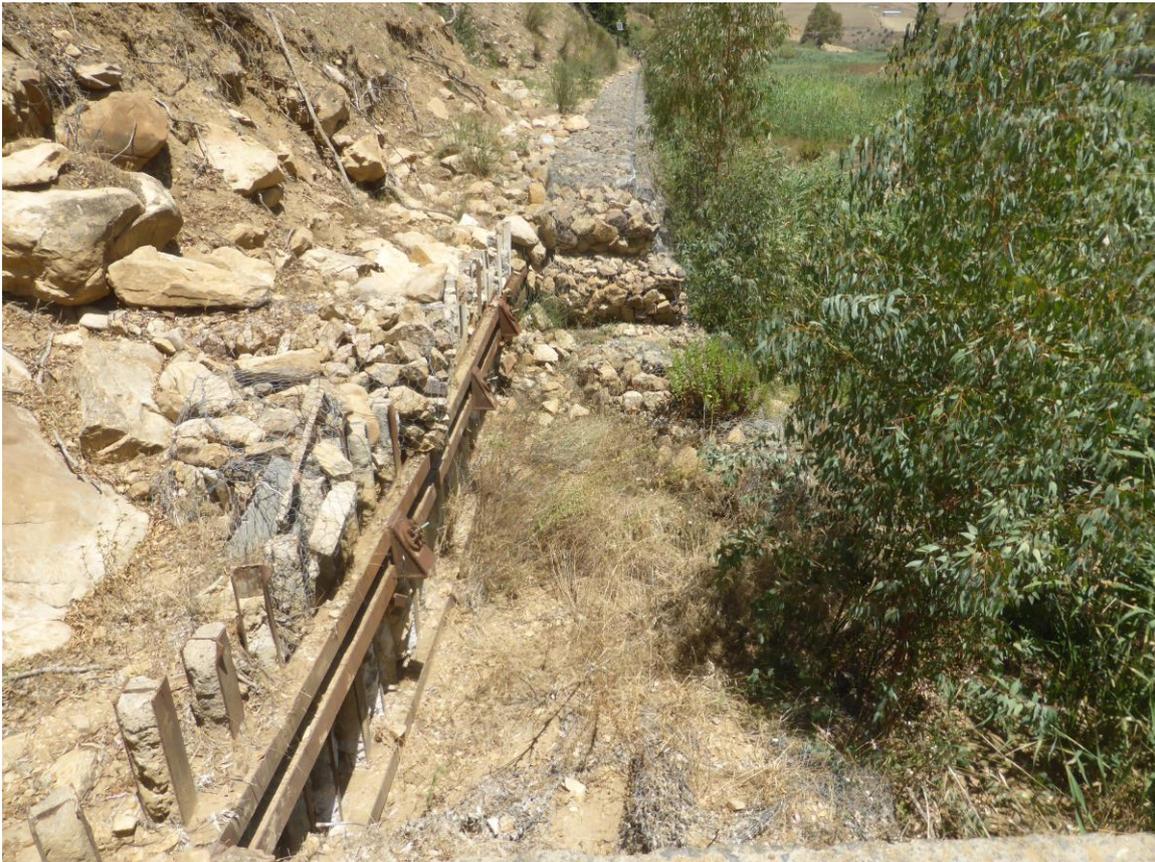
Foto 44 - Versante in sponda sinistra, crollo parziale dell'opera di ritenuta in gabbioni

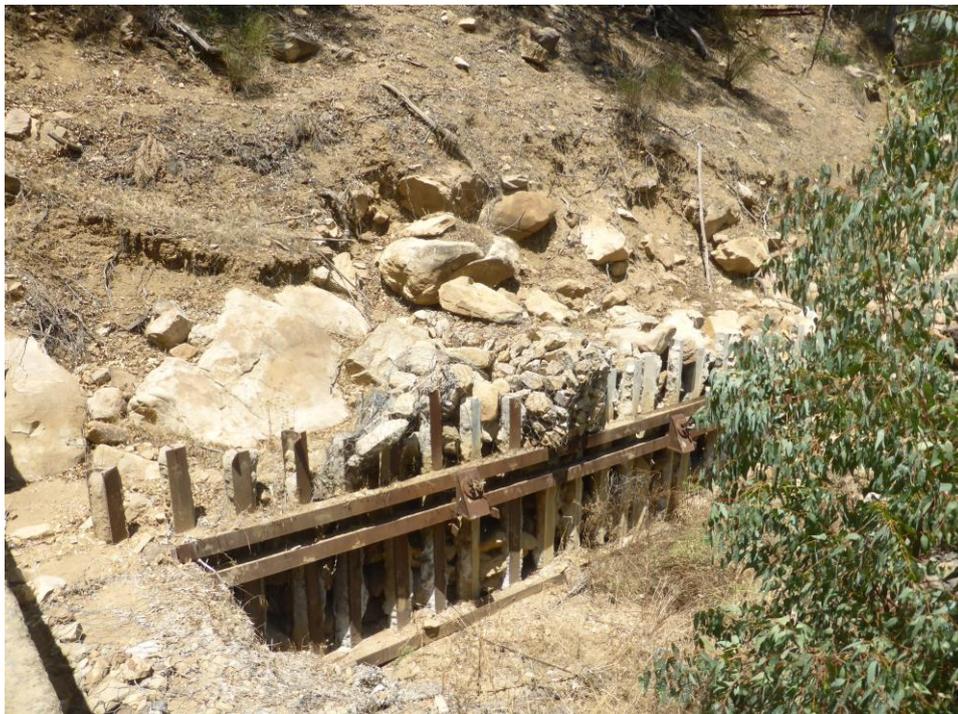
Foto 45 - Versante in sponda sinistra, dettaglio crollo parziale dell'opera di ritenuta in gabbioni

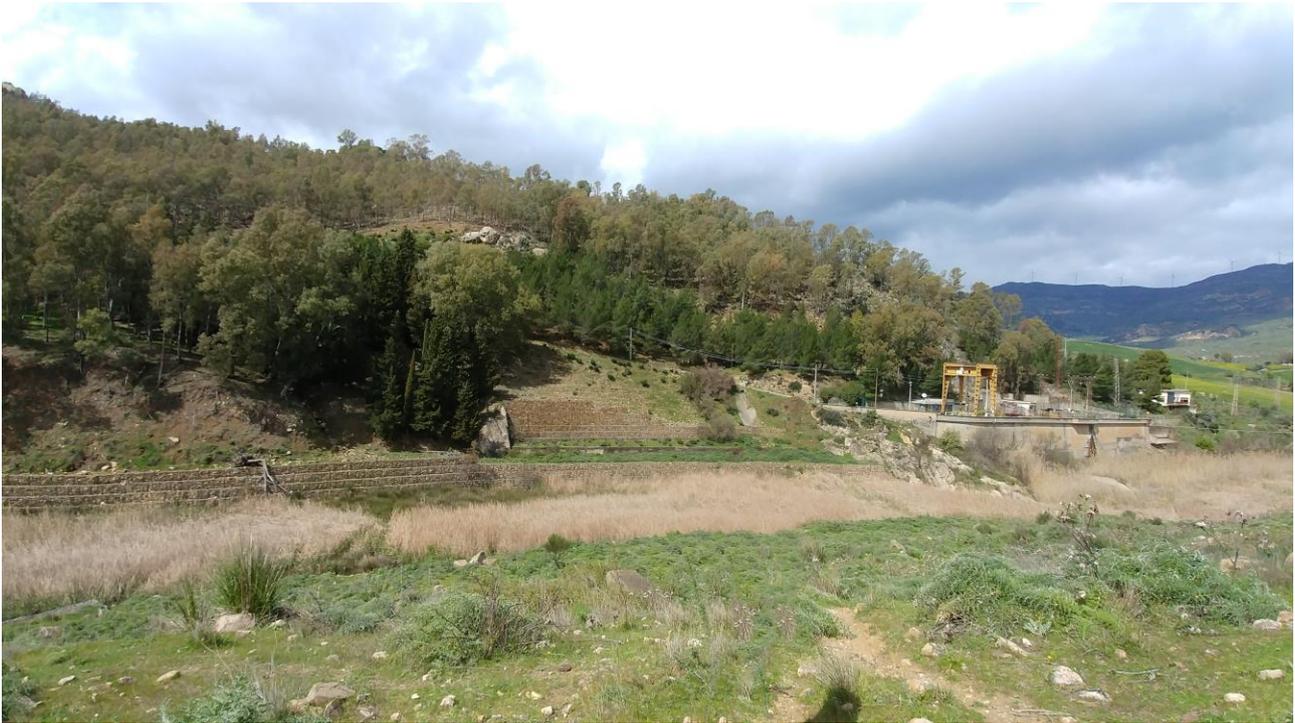
Foto 46 - Versante in sponda sinistra, vista opera di sostegno in gabbionata e impianto idroelettrico

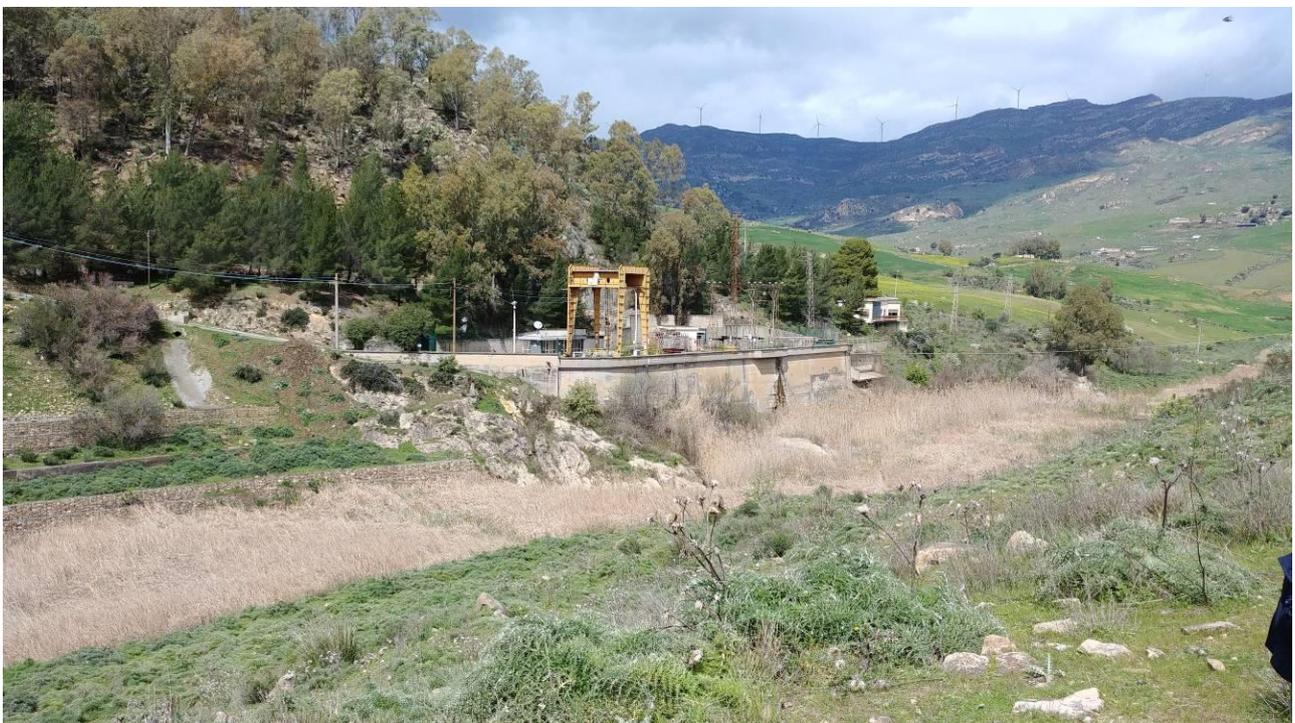
Foto 47 - Versante in sponda sinistra, dettaglio impianto Idroelettrico
