**ASSE VIARIO MARCHE - UMBRIA E QUADRILATERO DI
PENETRAZIONE INTERNA**
Sublotto 2.2: Intervalliva Macerata - allaccio funzionale della SS77
alla città di Macerata alle località "La Pieve" e "Mattei"

PROGETTO DEFINITIVO

GEOLOGIA

Schede monografiche dei dissesti

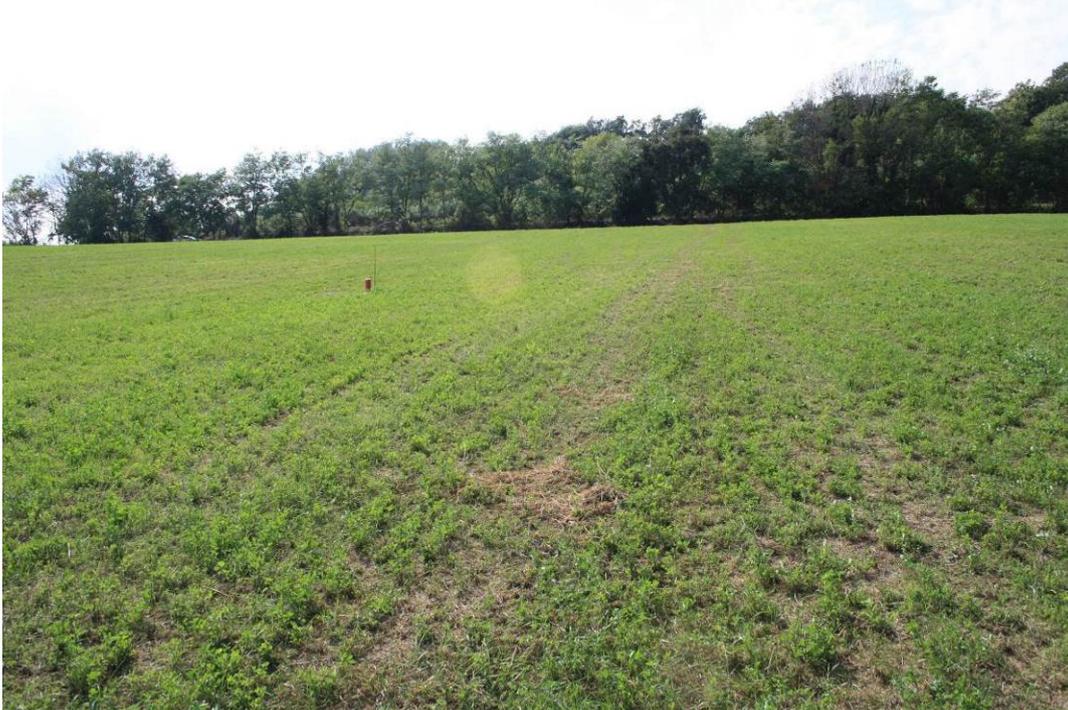
La sede stradale della SS77, in questo tratto corre su un modesto rilevato, il manto stradale presenta un generale ammalorato per la presenza di locali avvallamenti e di fratture orientate sia in senso trasversale che longitudinale al versante.

Foto 2-1- Panoramica dell'area visto da valle, in primo piano il pozzetto del sondaggio BH04in.

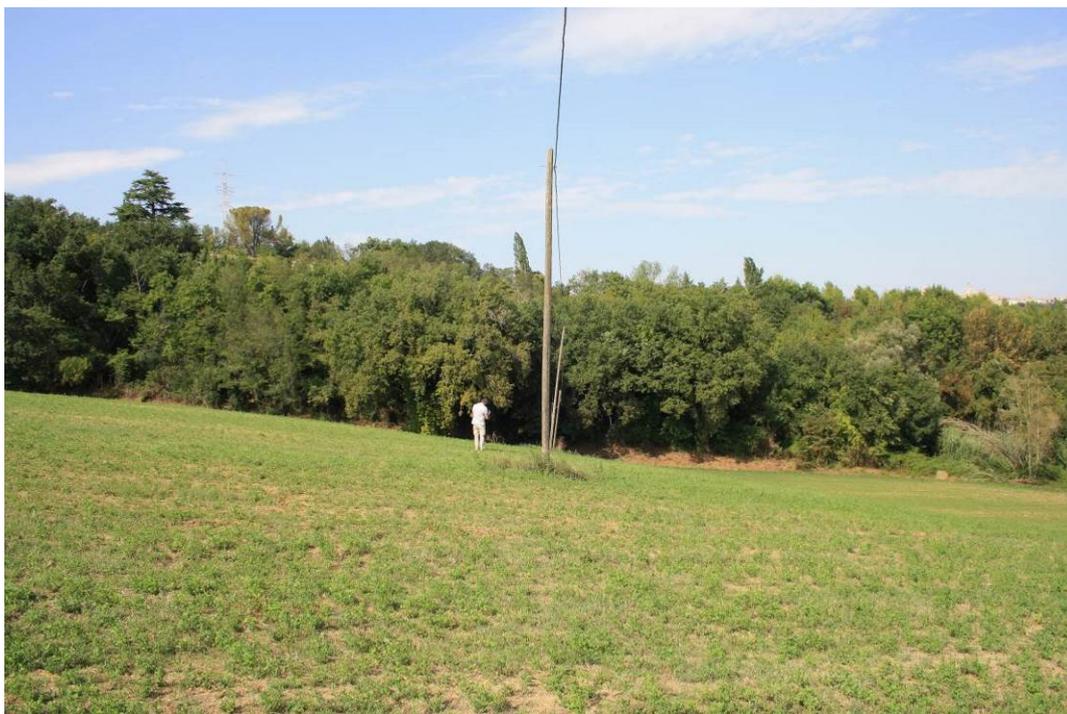
Il dissesto si colloca nell'ambito di un versante a modesta acclività; le osservazioni condotte direttamente in campagna non hanno evidenziato elementi morfologici collegabili a movimenti profondi, non è stata riscontrata, infatti, la presenza di scarpate di frane, contropendenze, o fratture di detensionamento; sono presenti leggere ondulazioni ad ampio raggio del suolo e pali del telefono leggermente inclinati.

Foto 2-2 Panoramica dell'area in dissesto vista da lato monte. In evidenza l'inclinazione di alcuni pali del telefono.

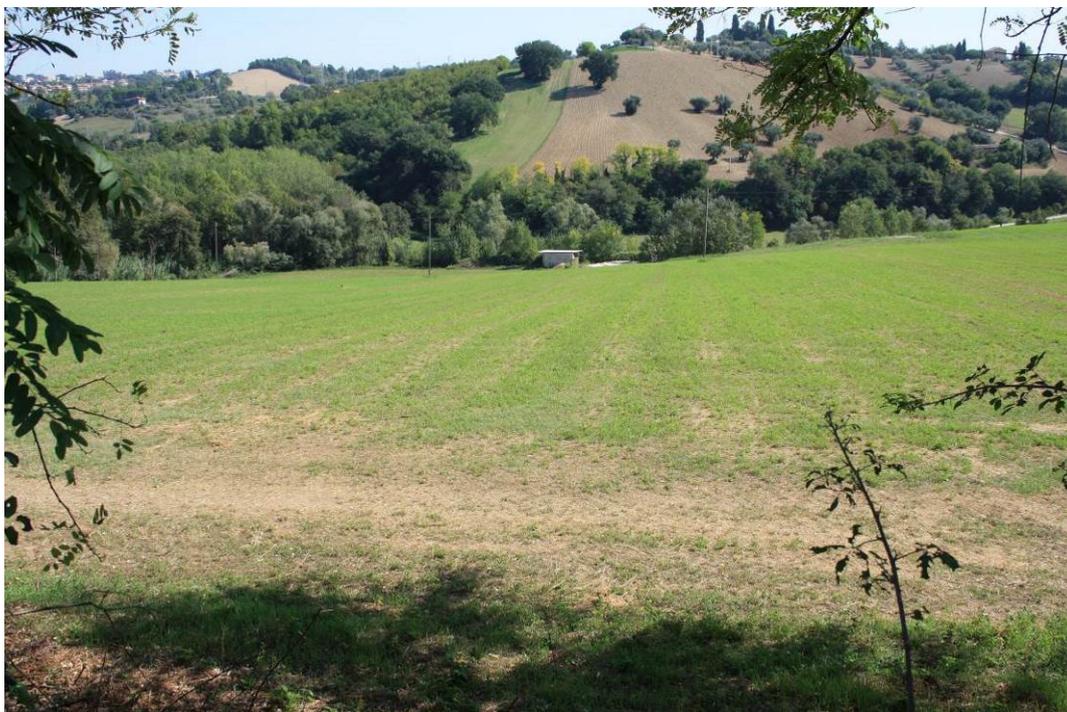
Foto 2-3 Panoramica dell'area in dissesto vista dalla SS77. La linea degli alberi in fondo segna il Fosso Alteja.

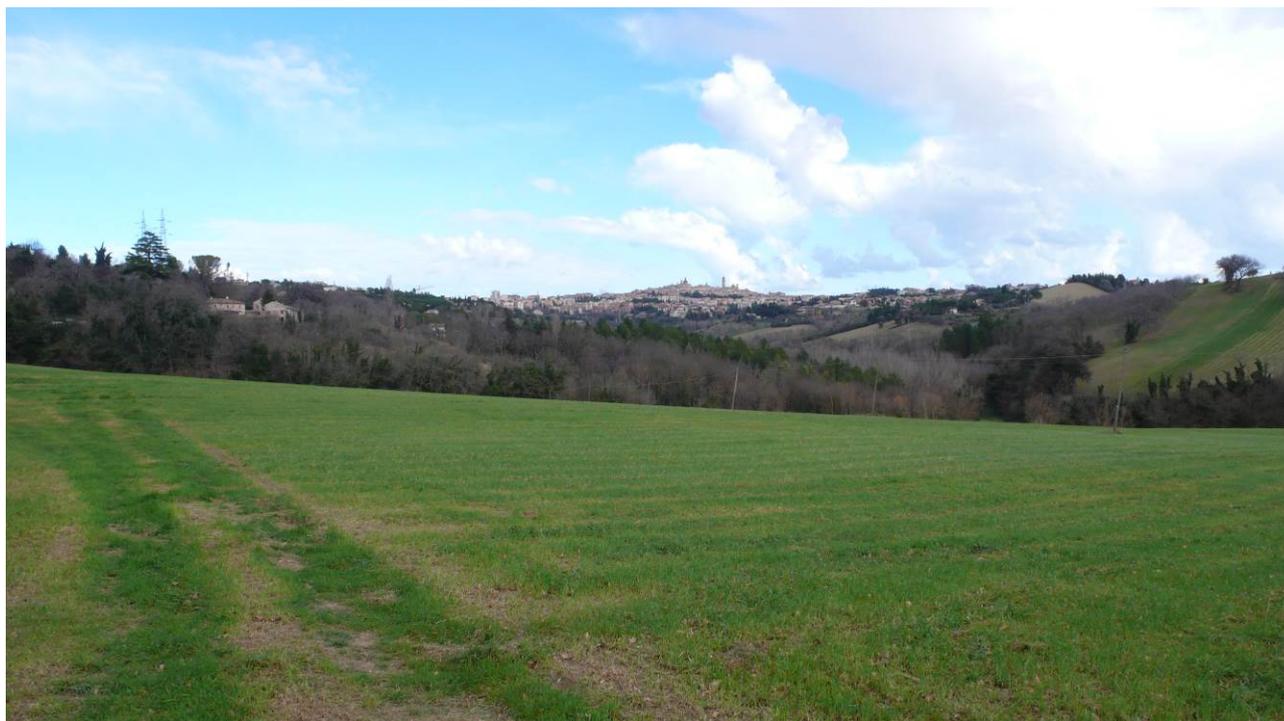
Foto 2-4 Panoramica dell'area in dissesto. Area sommitale vista dalla SS77.

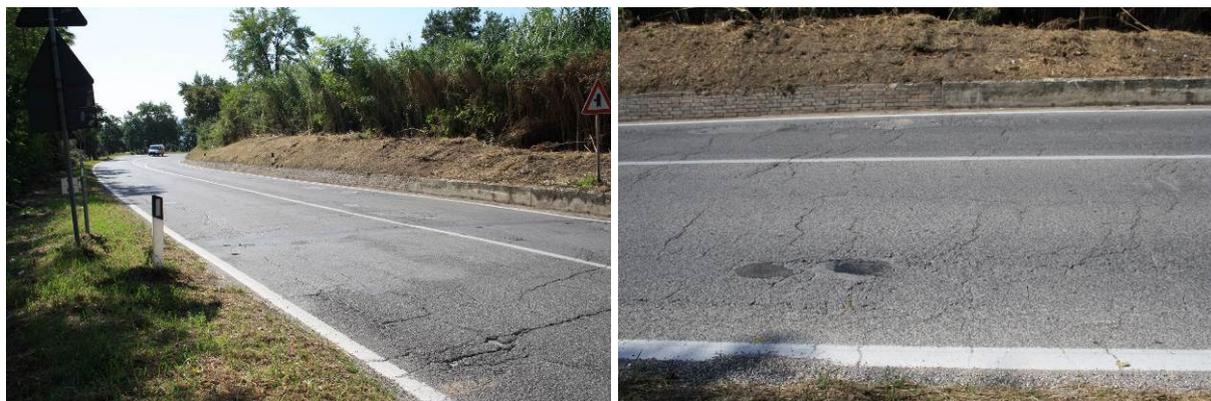
Foto 2-5 Panoramica dell'area in dissesto. Dissesti sulla SS77.

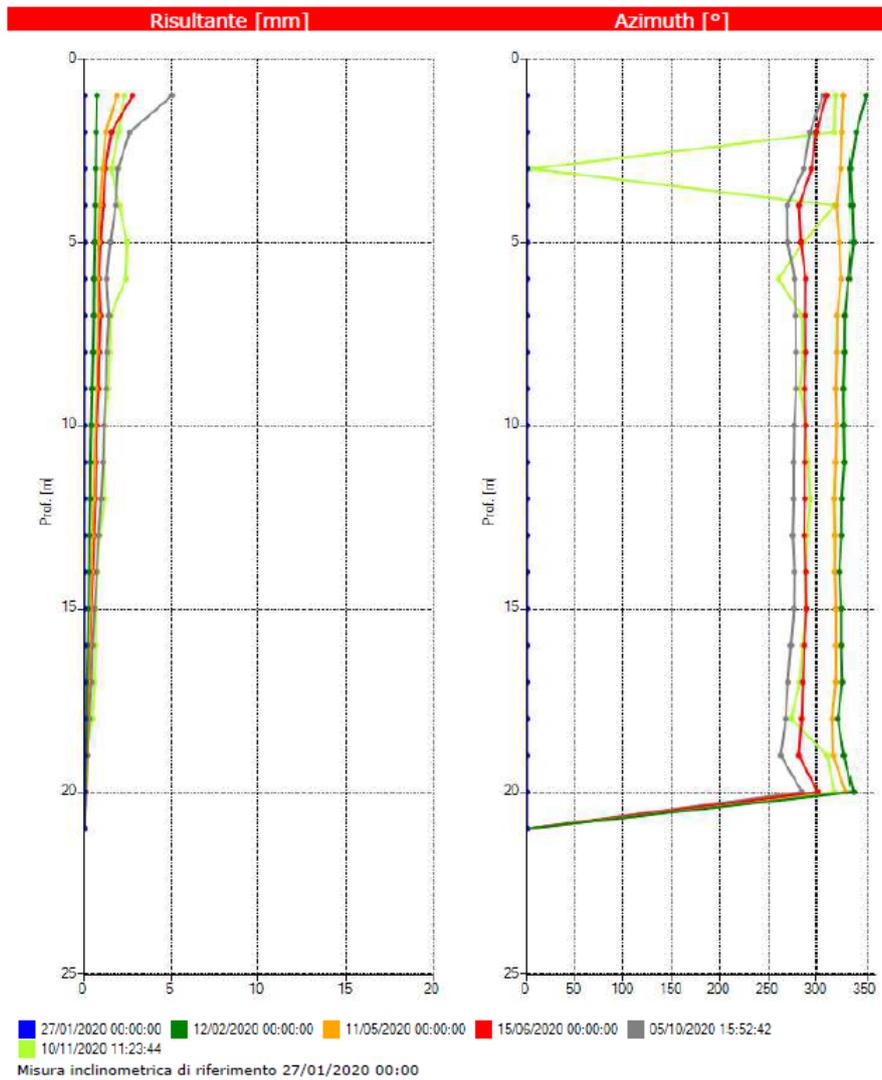
Le letture inclinometriche si sono protratte a partire dal mese di Febbraio 2020, l'ultima lettura disponibile è relativa al 10 novembre 2020. Dalle letture registrate non si evidenziano movimenti in atto o potenziali.

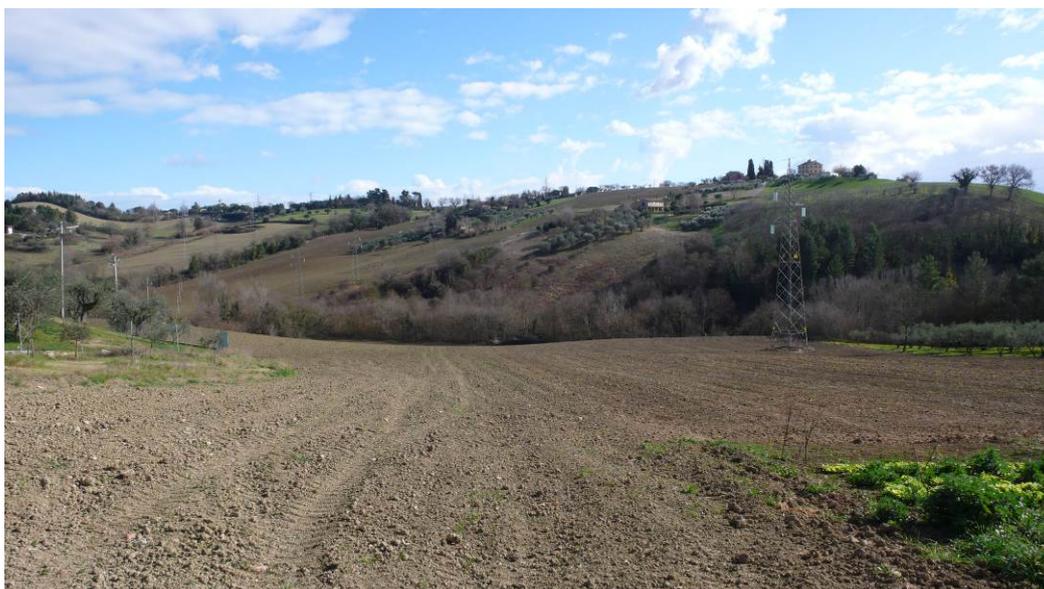
Foto 3-1 Panoramica dell'area in dissesto. Vista da monte.

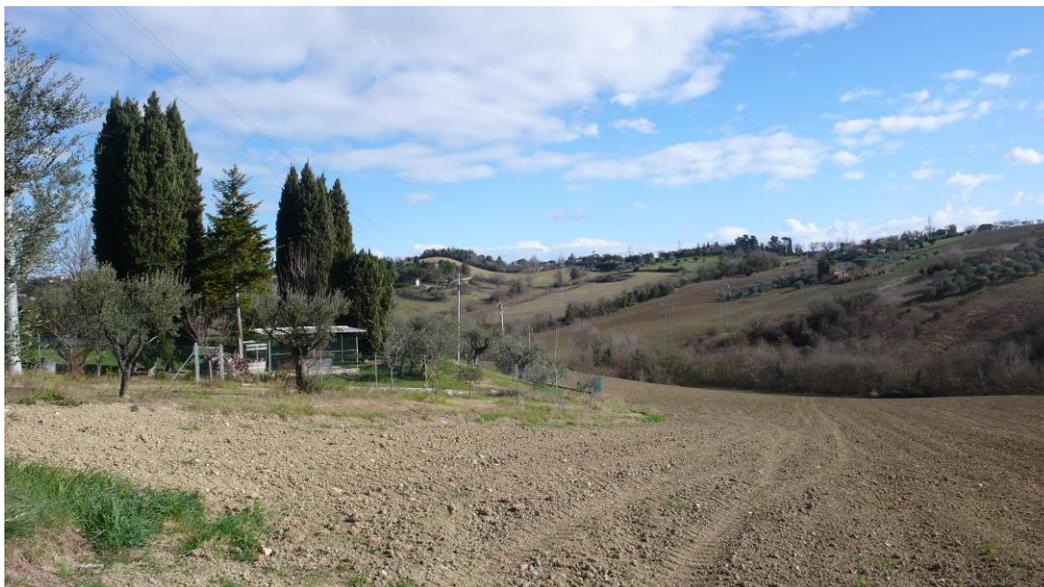
Foto 3-2 Panoramica dell'area in dissesto. Vista da monte.

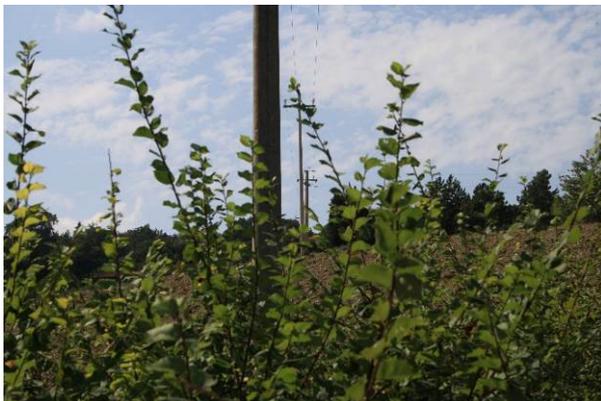
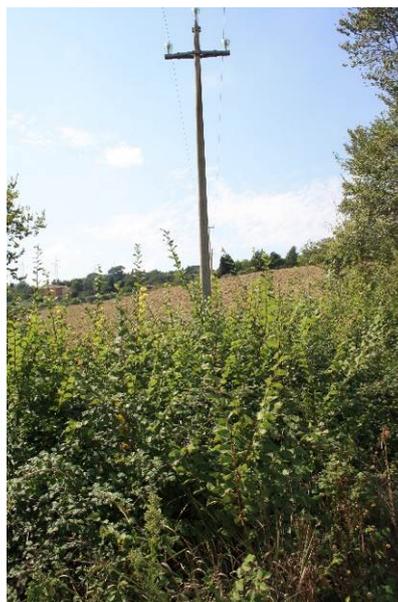
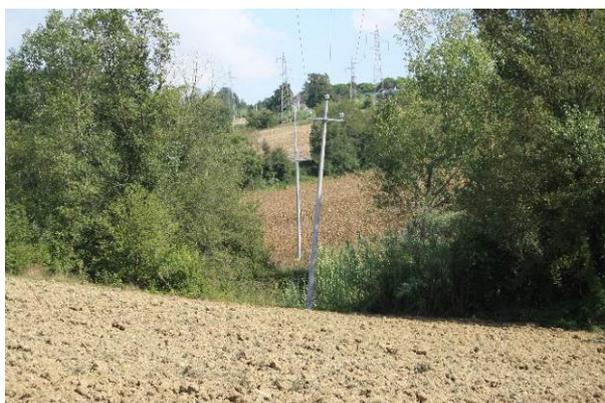
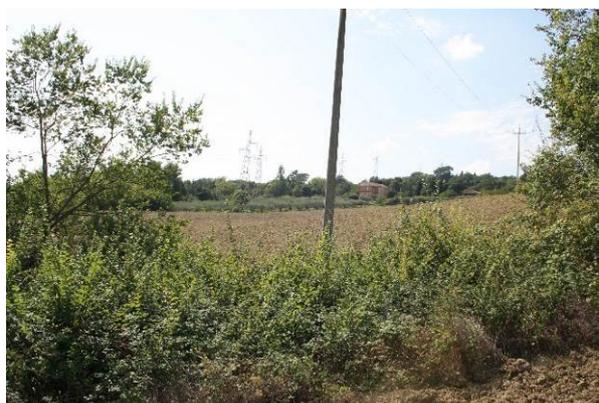
Il dissesto si colloca nell'ambito di un versante a modesta acclività con presenza di manufatti abitativi nella porzione sommitale; le osservazioni condotte direttamente in campagna non hanno evidenziato elementi morfologici collegabili a movimenti profondi, non è stata riscontrata, infatti, la presenza di scarpate di frane, contropendenze significative, o fratture di detensionamento; sono invece presenti ondulazioni ad ampio raggio del terreno e l'inclinazione di pali elettrici della media tensione.

Foto 3-3 Panoramica dell'area in dissesto. Settore di valle, pali della media tensione inclinati.

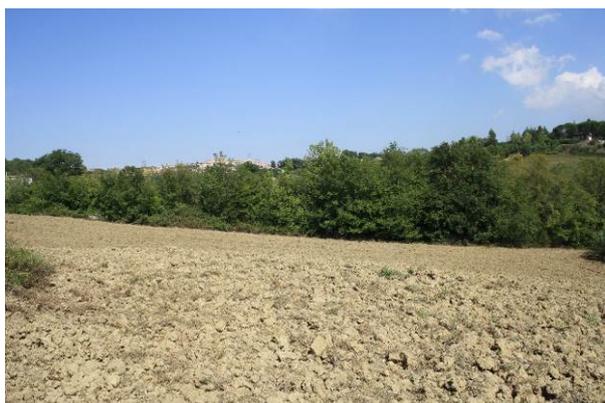
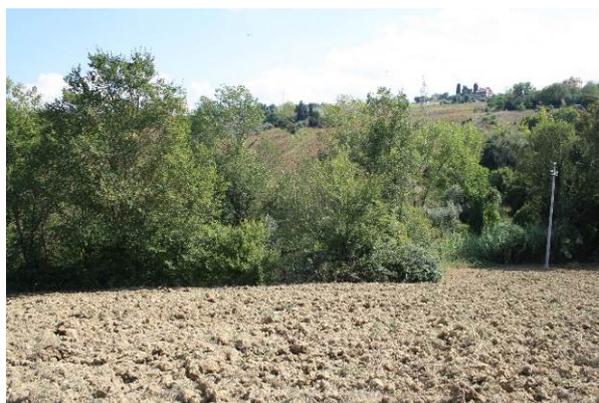
Foto 3-4 Panoramica dell'area in dissesto. Ondulazioni sul terreno.

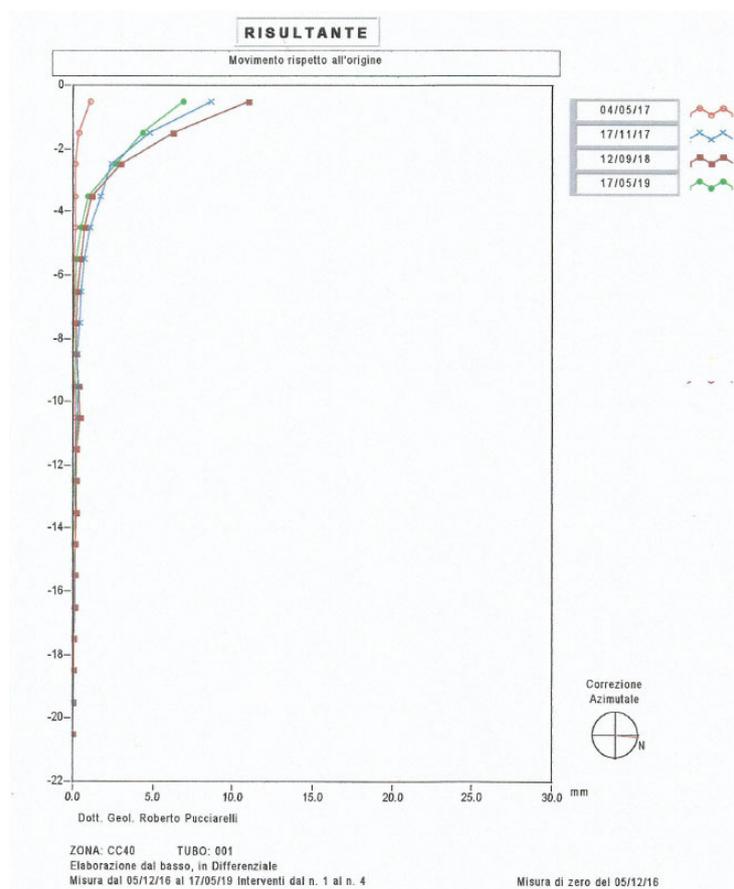
Di seguito si riporta il grafico delle curve di lettura inclinometriche che non presentano segni di movimento significativo.

Figura 3.4 Monitoraggio inclinometrico dal 2017 al 2019 del tubo inclinometrico

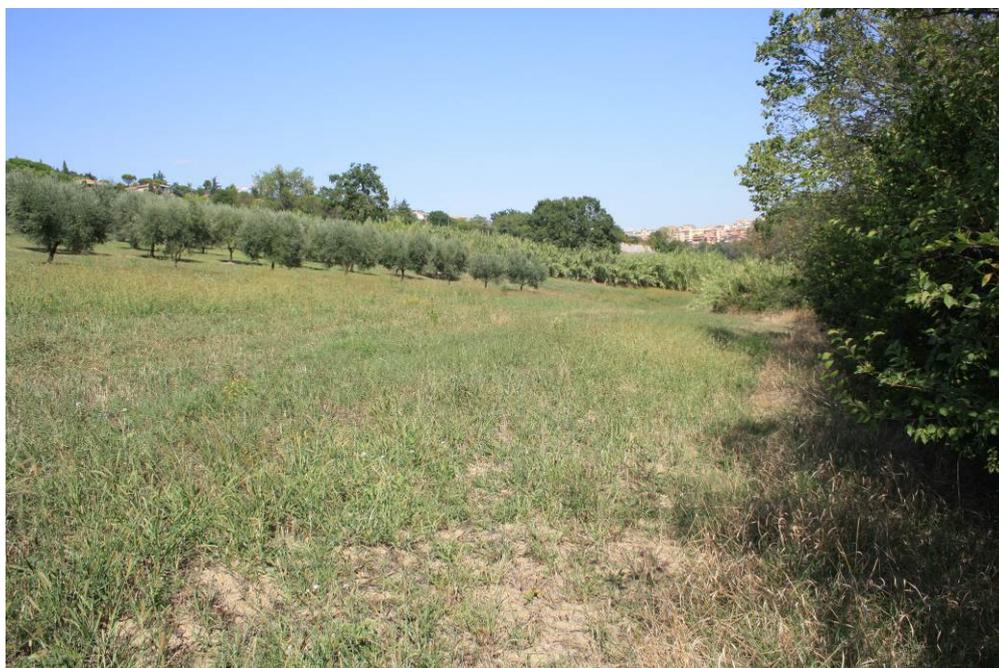
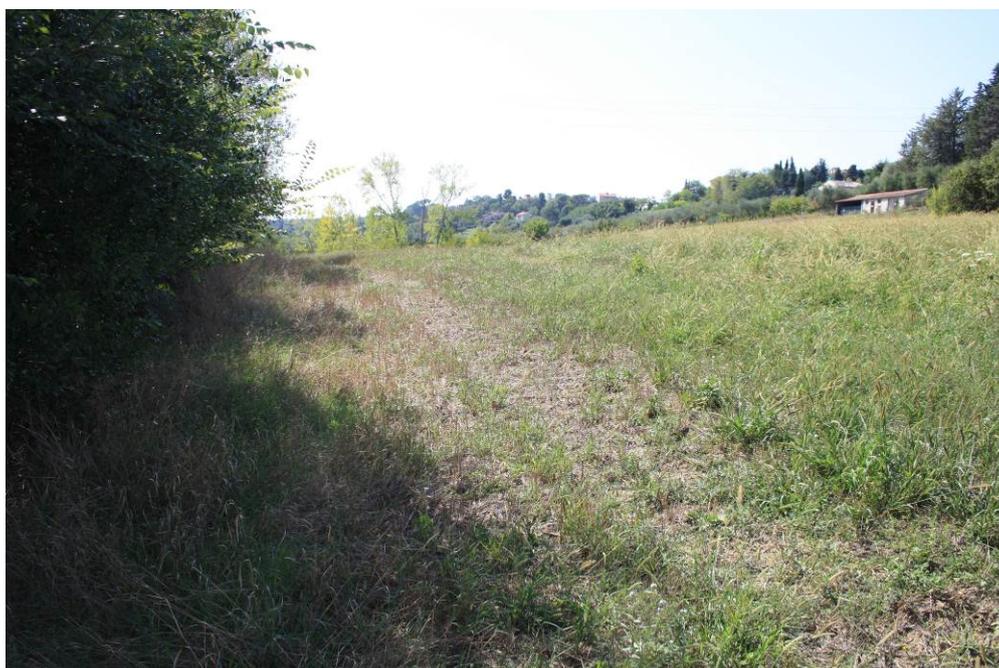
Foto 4-1 Panoramica dell'area in dissesto. Settore a monte di via di Fontescodella.

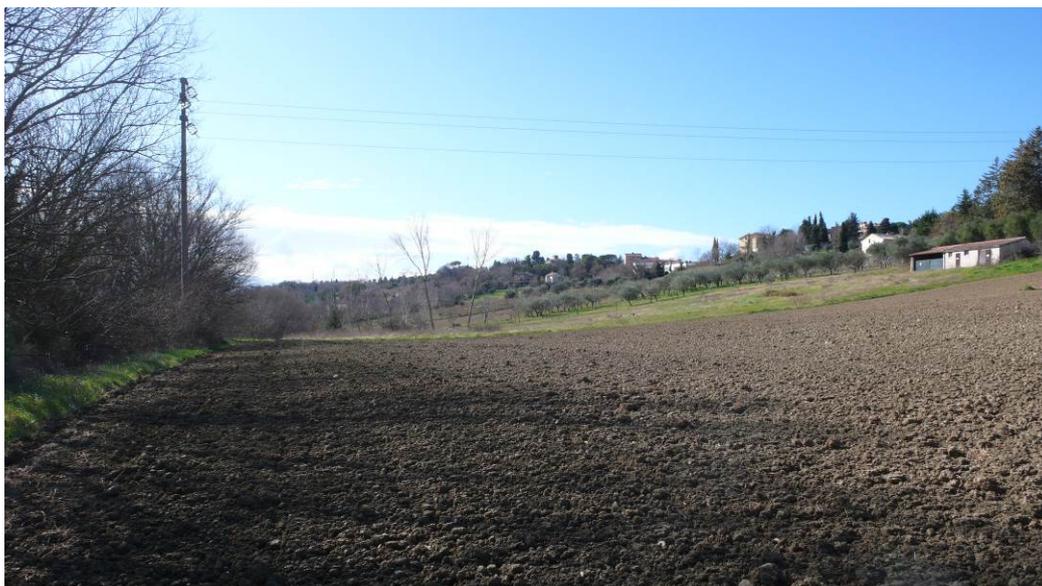
Foto 4-2 Panoramica dell'area in dissesto. Settore a monte di via di Fontescodella.

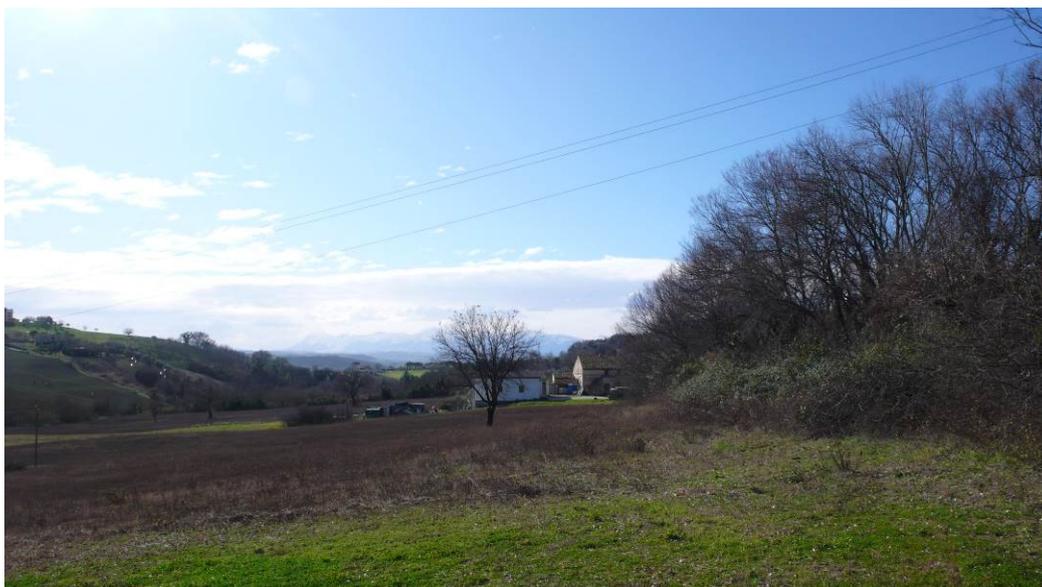
Foto 4-3 Panoramica dell'area in dissesto. Settore a valle di via di Fontescodella.

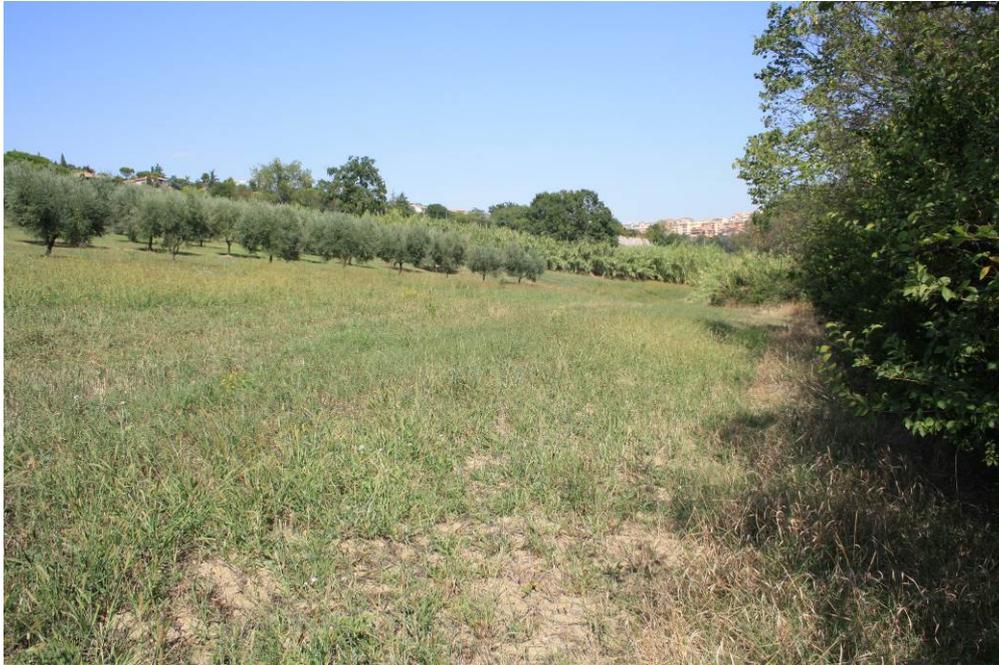
Foto 5-1 Panoramica dell'area in dissesto. Sullo sfondo il muro della SS77 prima della rotonda.

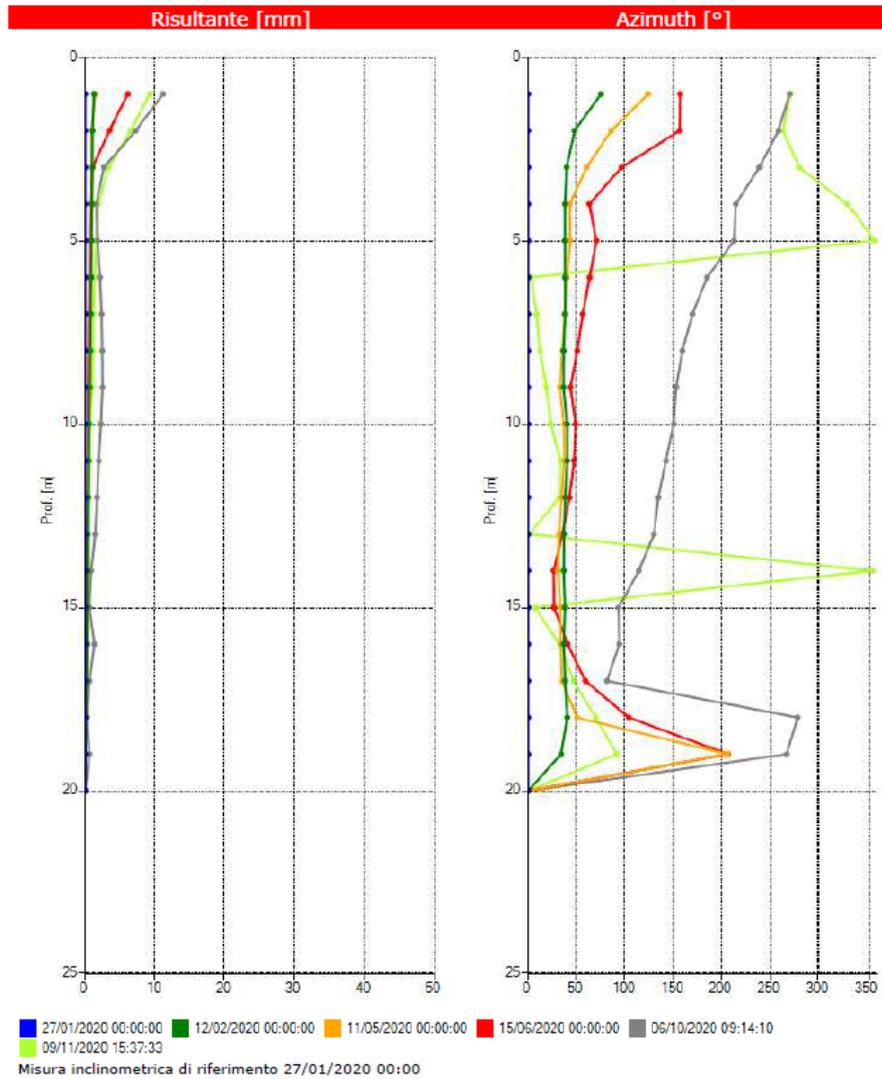
Le letture inclinometriche nel tubo montato nel foro di sondaggio BH08-in non evidenziano segni di movimenti.

Foto 5-2 BH08in - Letture inclinometriche.

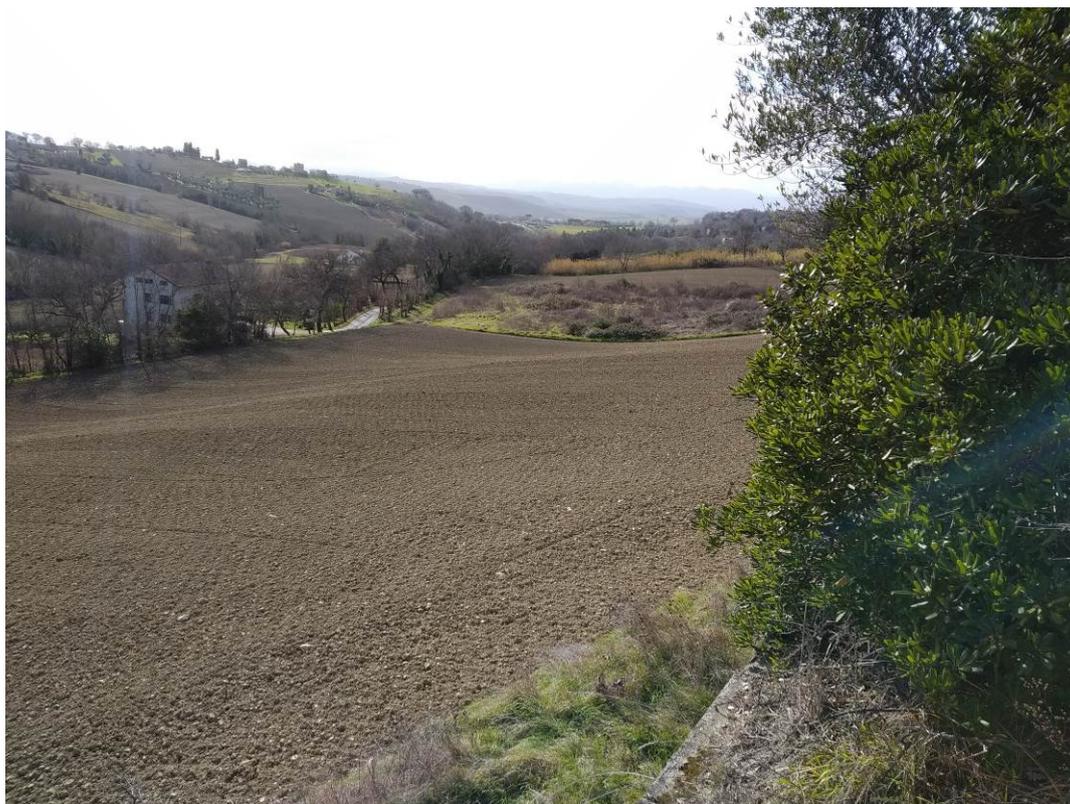
Foto 6-1 Panoramica dell'area in dissesto. Vista da dalla SS77.

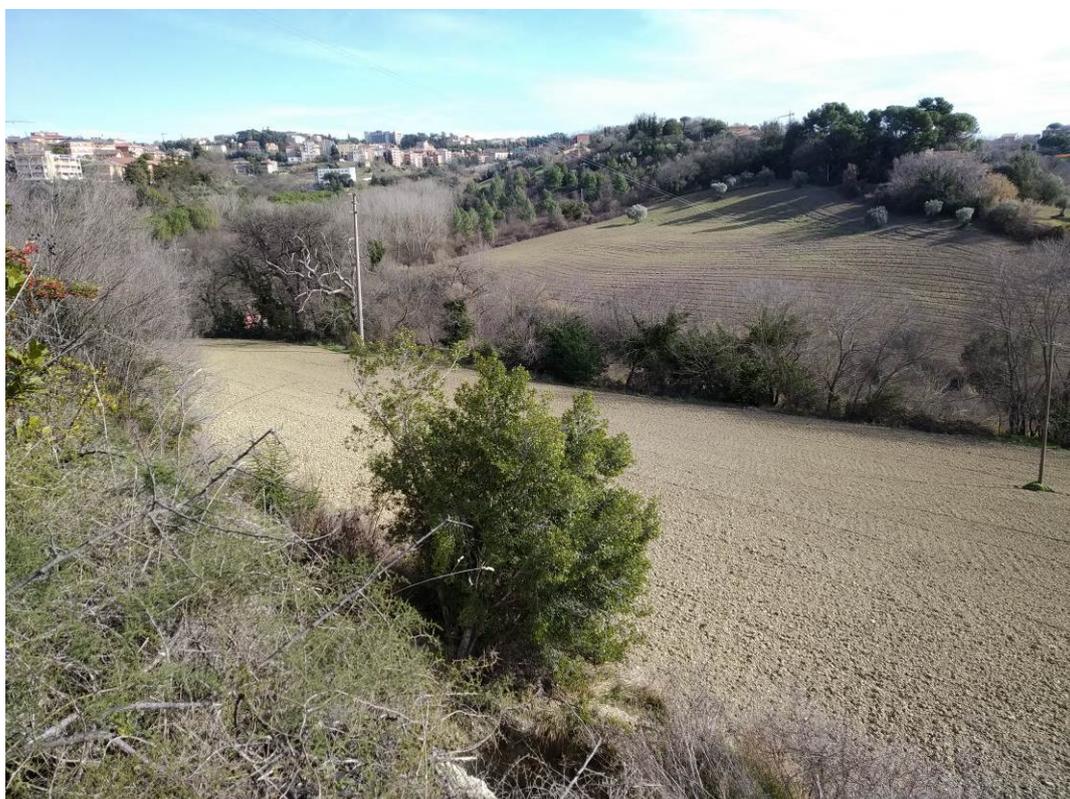
Foto 6-2 Panoramica dell'area in dissesto. Vista da dalla SS77.

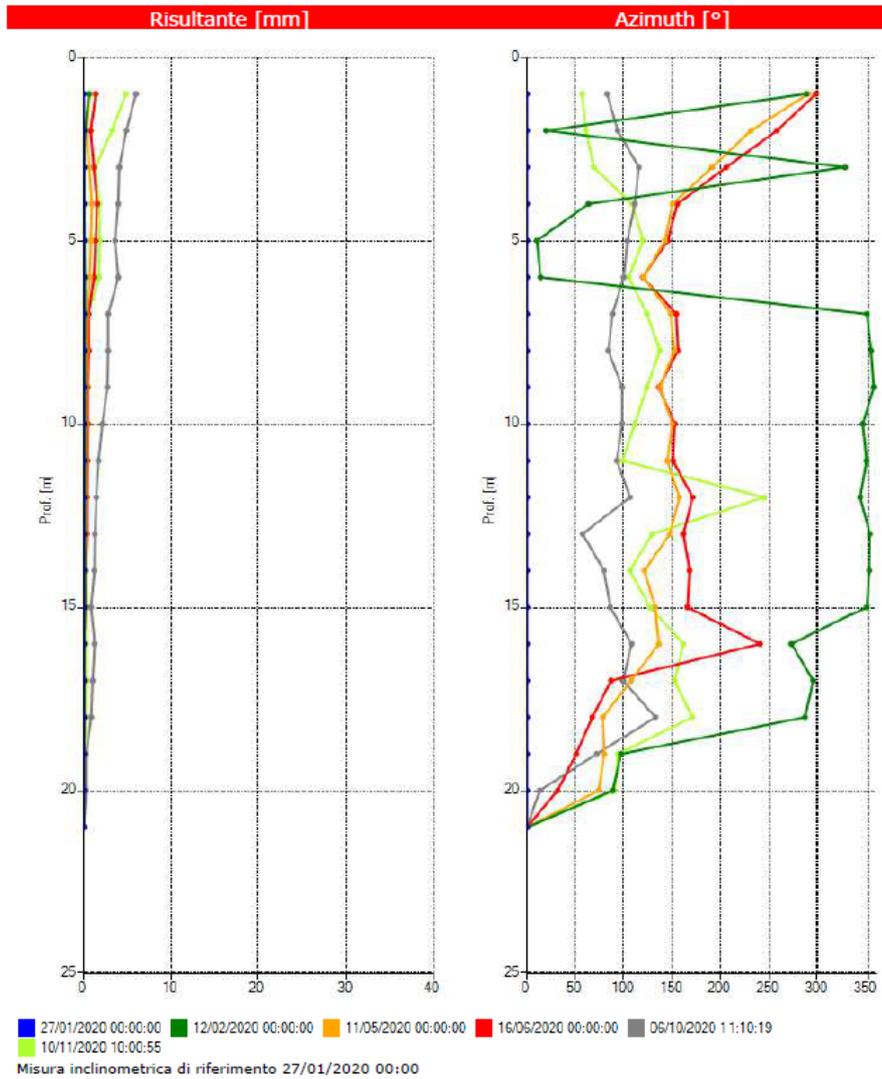
Il monitoraggio incinometrico non mostra segni di movimenti in atto.
