**PROGETTO VARIANTE TECNICA
CUNICOLO ESPLORATIVO LA MADDALENA
(CUP C11J05000030001)**

**MONITORAGGIO AMBIENTALE
DELLA FASE REALIZZATIVA**

REPORT ANNUALE 2017 – SUOLO E GEOMORFOLOGIA

Rapporto sopralluoghi e monitoraggi annualità 2017

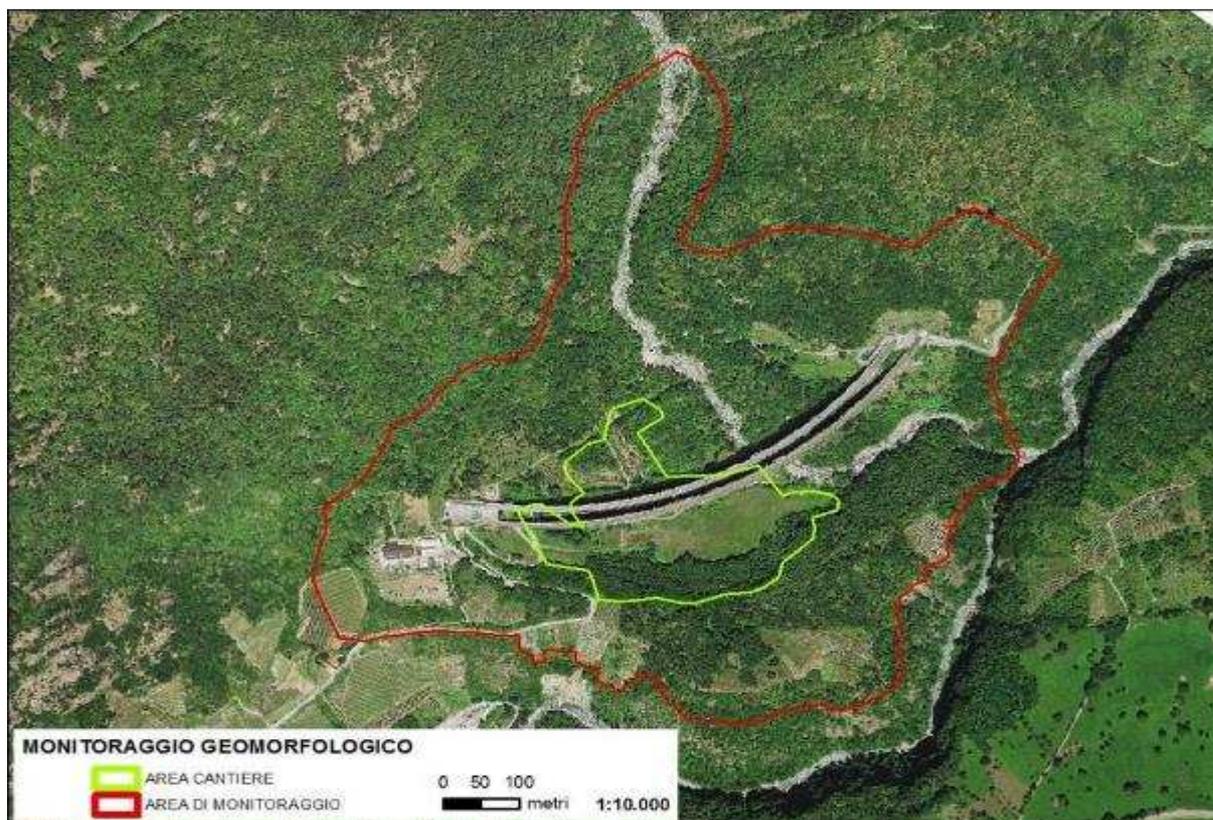
Figura 1. Area di monitoraggio geomorfologico.

Partendo da N-W e proseguendo in senso orario, i limiti sono definiti da: isoipsa 750 m sui versanti in destra e sinistra del Torrente Clarea, spartiacque tra Clarea e Dora fino a confluenza Dora, sponda sinistra della Dora Riparia lungo isoipsa 700 m fino a cascina San Martino, linea teorica tra la suddetta cascina e l'isoipsa 750 m. L'intera area di cantiere per la realizzazione del cunicolo esplorativo è dunque inclusa nel perimetro suddetto.

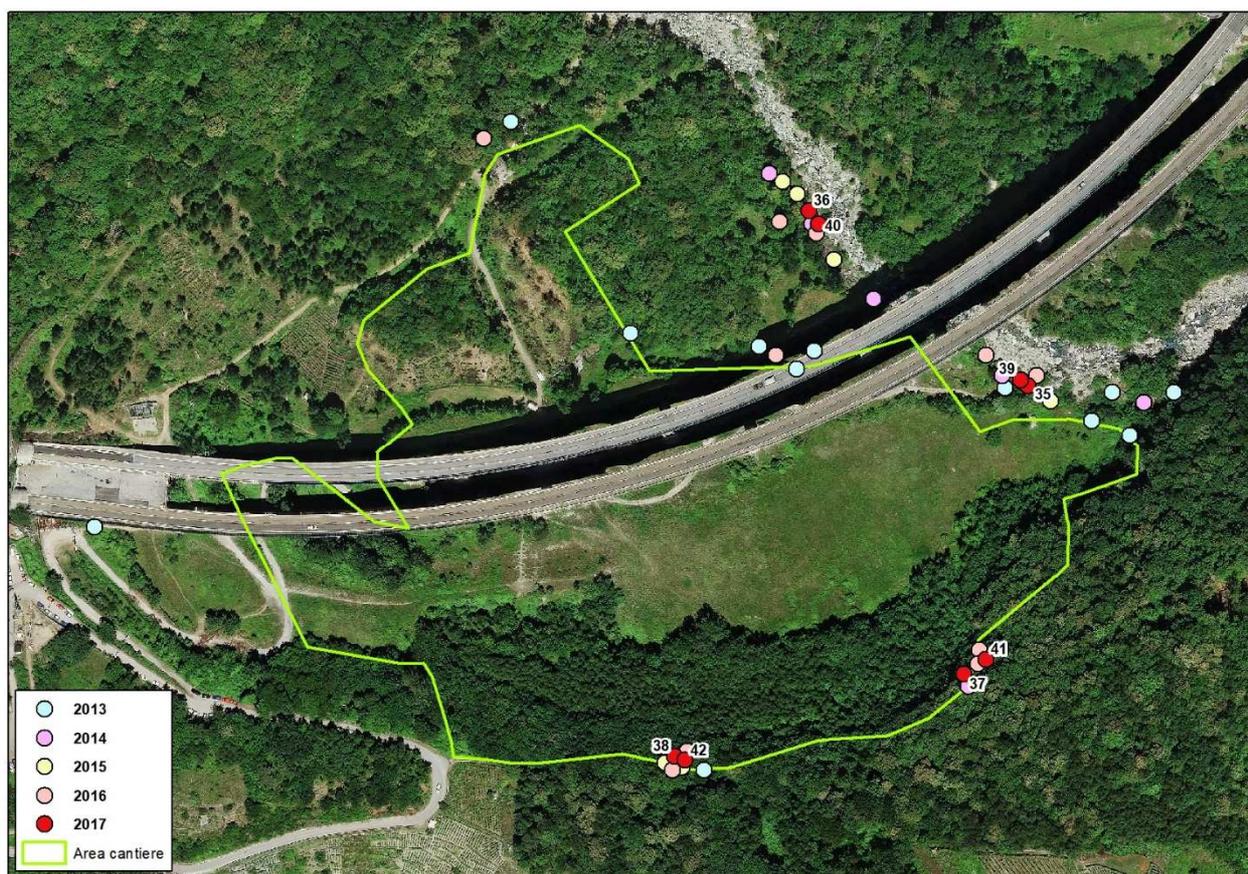
Figura 2. Punti di monitoraggio geomorfologico, annualità 2017.

La distribuzione dei punti relativi al monitoraggio geomorfologico è mostrata in figura 2, in cui i punti del 2017 sono evidenziati in rosso; la figura 3 riporta i siti identificati per il monitoraggio della biodiversità dei suoli.

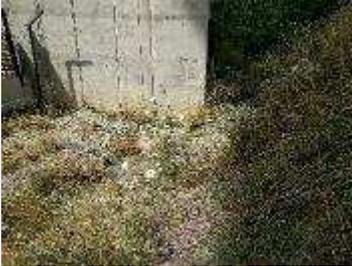
Punto	Data sopralluogo	Deviazione delle acque a monte dell'area	Efficienza deviazione delle acque a monte dell'area	Deviazione delle acque a monte dell'area, note	Opere di protezione aree in pendenza tipo	Copertura del suolo: note	Compattazione	Erosione	Sversamenti	Sversamenti note	Note interventi	
35	27/07/2017	N/A	Efficiente			Le scarpate del rilevato presentano un inerbimento più diffuso rispetto alle sessioni di monitoraggio precedenti	No	No	No		Si consiglia valutazione periodica dello stato delle scarpate e del piede del rilevato stradale, al fine di individuare tempestivamente segni di degradazione o di erosione

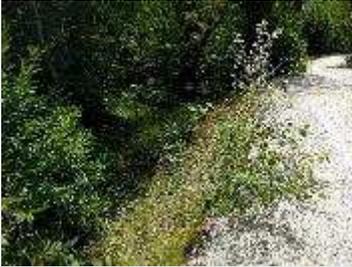
36	27/07/2017	Sì	Efficiente	Canalizzazione passiva delle acque ai piedi del rilevato efficiente nell'allontanare acque di ruscellamento ed evitare ristagni idrici		La copertura delle scarpate del terrapieno appare sufficiente a contrastare con efficacia fenomeni erosivi causati da ruscellamento	No	Lieve	No		Non si segnala necessità di interventi; si consigliano controlli periodici dello stato della strada, delle scarpate del rilevato e delle aree circostanti.

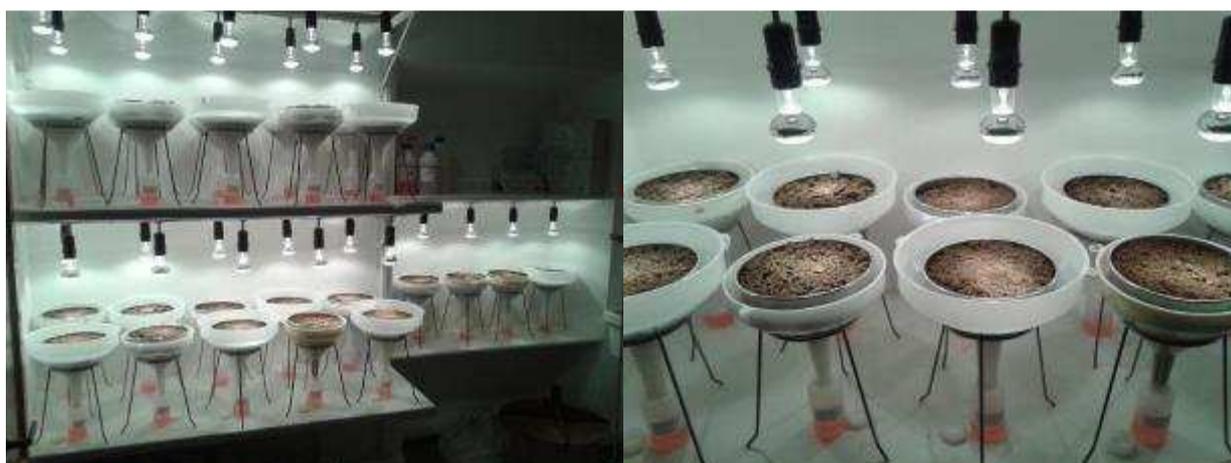
Figura 5. La batteria di estrattori di Berlese-Tullgren utilizzata in laboratorio per l'estrazione dei microartropodi dal suolo, con particolare dei campioni di suolo preparati per l'estrazione.

Le analisi sono state condotte nel laboratorio Timesis di San Giuliano Terme (PI), usufruendo di una batteria di 24 estrattori che ha consentito una operatività adeguata al ritmo di campionamento previsto dal progetto (figura 5). L'attività è stata seguita da un operatore specializzato e con provate competenze nelle analisi del QBS-ar.

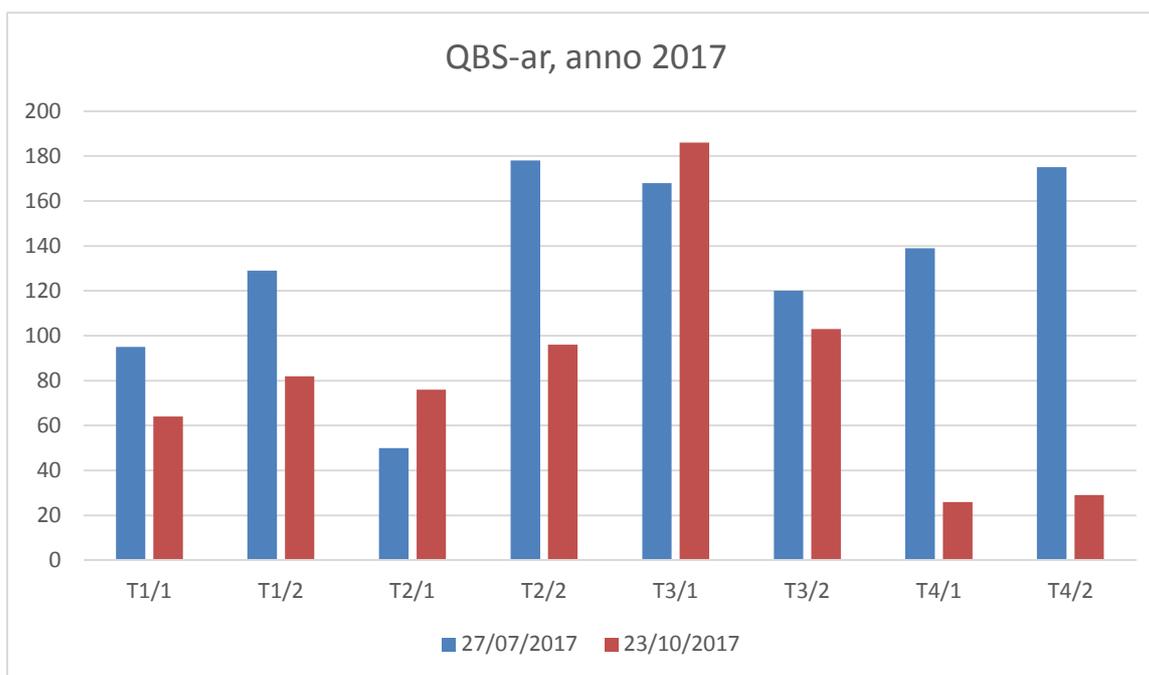
Figura 6. Valori QBS-ar, 2017

Nei campionamenti di luglio 2017, sono stati individuati un totale di 18 taxa tra cui si possono individuare i gruppi eco morfologici con la maggior adattabilità alla vita ipogea (EMI 20), come ad esempio proturi, sinfili, dipluri, pauropodi e chilopodi (geofilomorfi). Il campione con il maggior numero di taxa presenti è il T2/2 con 13 taxa che costituisce anche il campione con la maggior qualità biologica (QBS-ar pari a 178) mentre il campione con il più basso numero di taxa risulta il T2/1 con soli 3 taxa presenti (acari, collemboli e larve di coleottero) e una qualità biologica di 50.

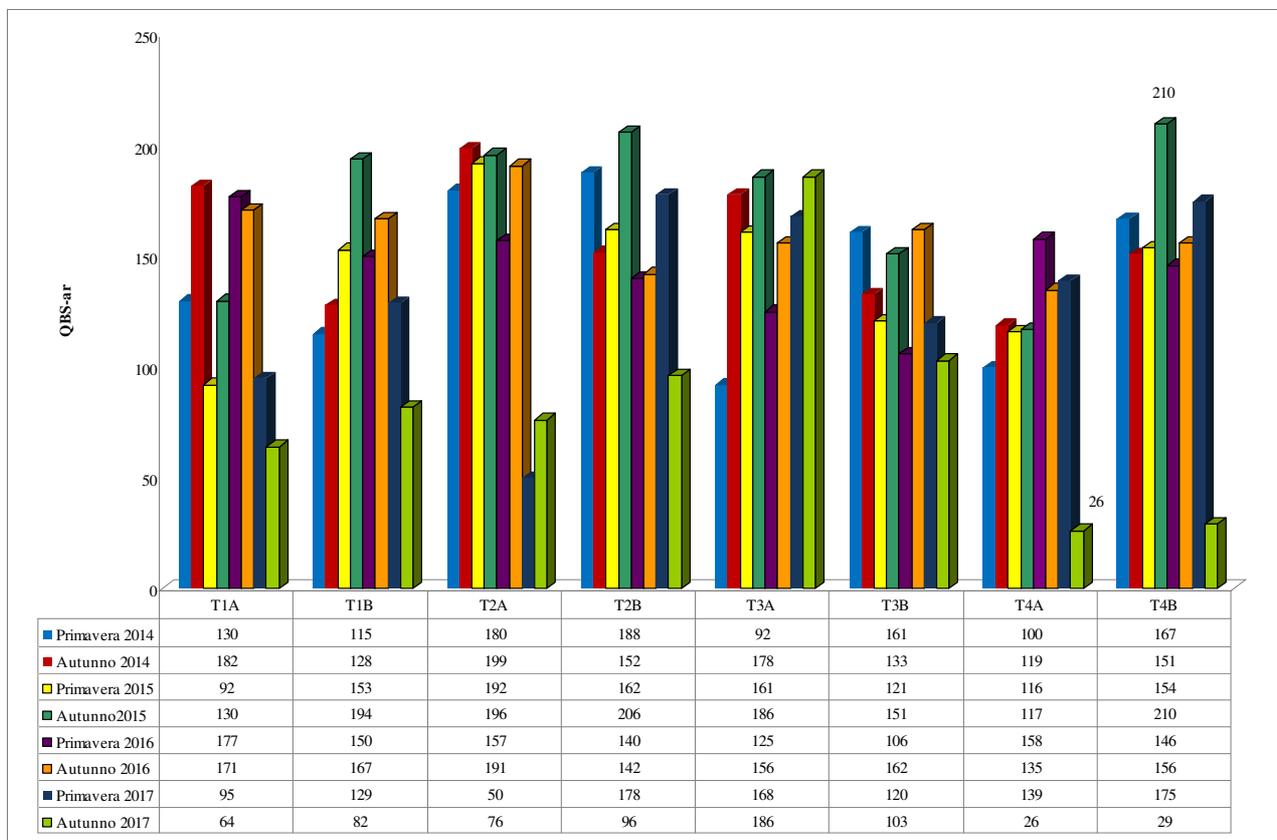
Figura 7. Risultati QBS-ar dalla primavera 2014 a autunno 2017.

I valori di QBS-ar maggiormente costanti nel tempo (Deviazione Standard pari a ± 21) si riscontrano nell'area costituita da un soprassuolo composto da bosco misto di querce e castagni

(querceto/castagneto) sviluppatosi su terrazzi (T3/2), mentre la maggior differenza (± 45) risulta quella riferita al campione T4/2 (castagneto da frutto con una diffusa presenza di latifoglie) dove nel 2017 si è riscontrata una rilevante riduzione della qualità biologica del suolo (tabella 7).

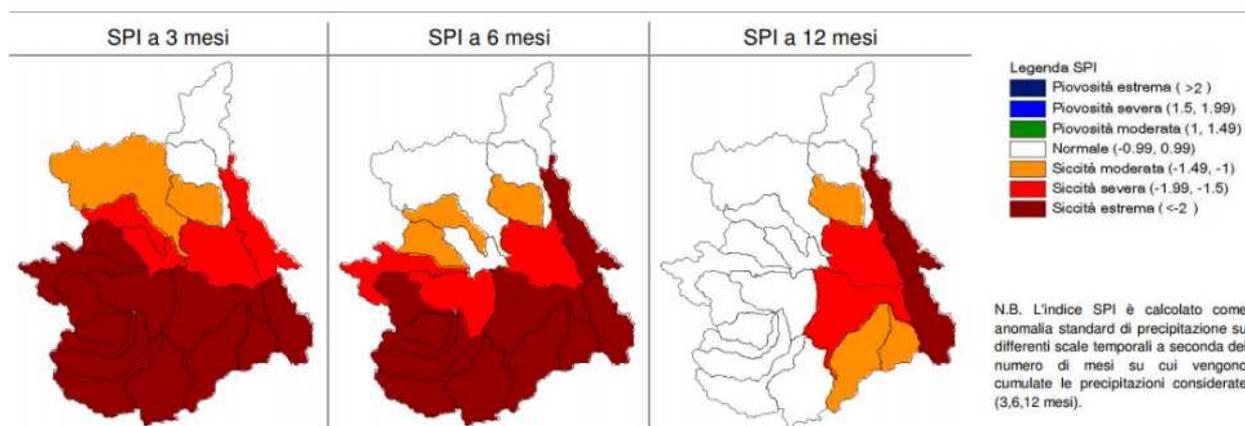
Figura 9 Indice SPI per il Piemonte (annualità 2017 – Fonte ARPA Piemonte)

L'immagine nel testo riporta infatti l'**indice SPI** per il Piemonte ed in particolare per l'area della provincia di Torino. Tale indice, calcolato a novembre 2017, rende evidente che circa **2/3 del territorio piemontese erano in siccità ESTREMA** (o anche iper-estrema, mai verificatasi da quando esistono i dati areali, ovvero da 70 anni) e che nel lasso temporale di 3 e 6 mesi il 2017 è stato interessato da condizioni di estrema **siccità** in particolare per le province di Torino, Cuneo, Asti e Alessandria.

Stante che durante il monitoraggio 2017 non **sono state rilevate perturbazioni legate alle attività di cantiere**, il drastico crollo della biodiversità edafica è senz'altro da attribuire alle condizioni climatiche estreme e siccitose che hanno caratterizzato la primavera e l'estate del 2017.

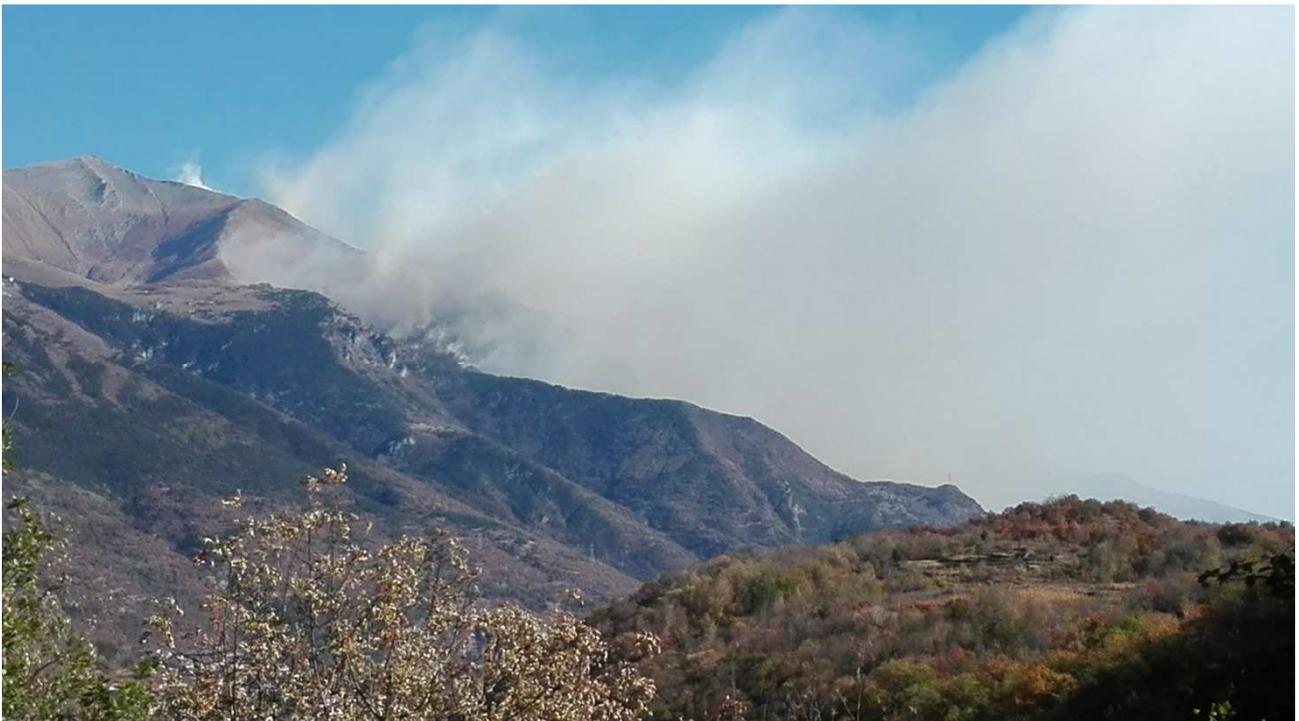
Figura 10 incendi di Bussoleno (ottobre 2017)

Per altro, l'estrema siccità del periodo è stata alla base dei numerosi incendi che hanno interessato l'area di Bussoleno, come risulta evidente dall'immagine successiva scattata in occasione del sopralluogo del 23 ottobre 2017.

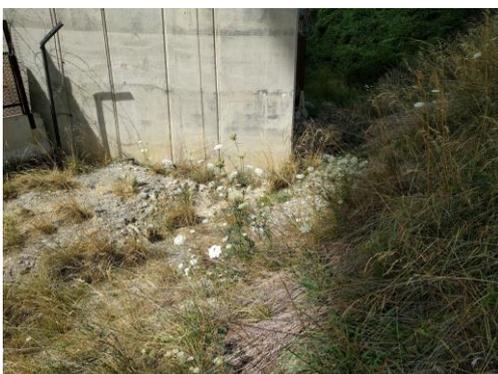
Note/Interventi necessari: Le superfici appaiono in buono stato di conservazione e non mostrano evidenti segni di erosione o degradazione in genere. E' necessario un controllo periodico dello stato di conservazione.

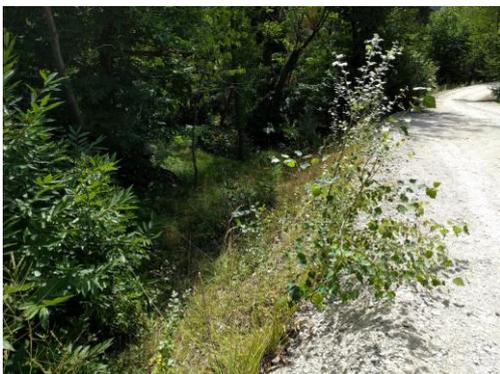
Note/Interventi necessari: Non si segnala necessità di interventi; si consigliano controlli periodici dello stato della strada, delle scarpate del rilevato e delle aree circostanti.

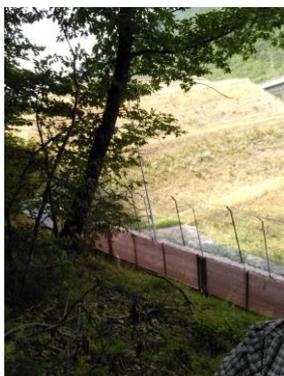
Note/Interventi necessari: Non si osservano segni di degradazione della copertura superficiale.

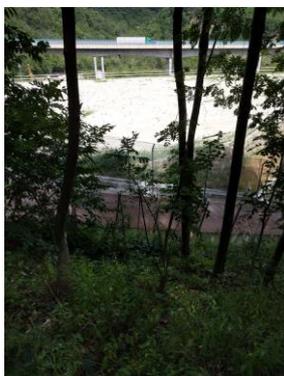
Note Non si osservano segni di degradazione fisica o chimica dei versanti

Note/Interventi necessari: Allo stato attuale non si prefigurano interventi: è necessario verificare con periodicità lo stato di conservazione della vegetazione boschiva e dello stato dei versanti e della presenza di eventuali fenomeni erosivi.

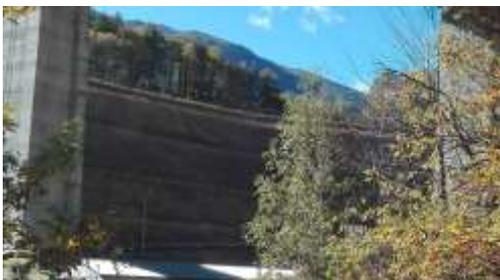
Note/Interventi necessari: Le superfici appaiono in buono stato di conservazione e non mostrano evidenti segni di erosione o degradazione in genere. E' necessario un controllo periodico dello stato di conservazione.

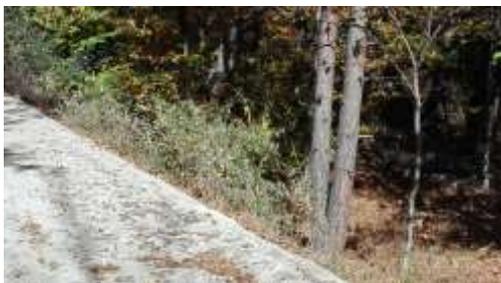
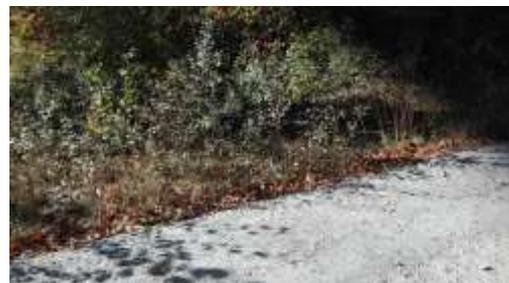
Note/Interventi necessari: Non si segnala necessità di interventi; si consigliano controlli periodici dello stato della strada, delle scarpate del rilevato e delle aree circostanti.

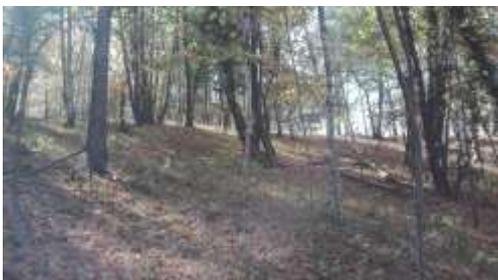
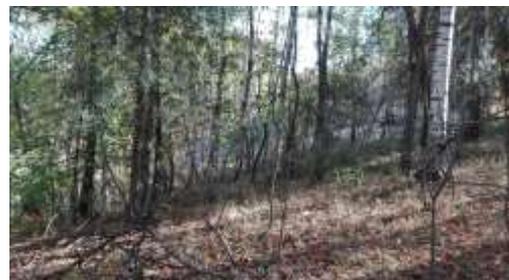
Note/Interventi necessari: Non si osservano segni di degradazione della copertura superficiale.

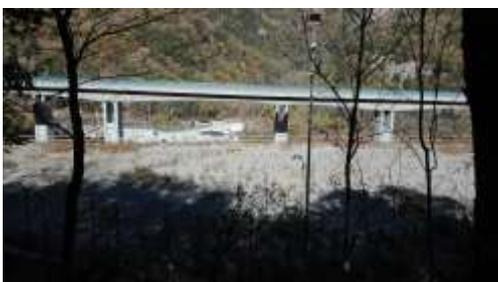
Note Non si osservano segni di degradazione fisica o chimica dei versanti

Note/Interventi necessari: Allo stato attuale non si prefigurano interventi: è necessario verificare con periodicità lo stato di conservazione della vegetazione boschiva e dello stato dei versanti e della presenza di eventuali fenomeni erosivi.
