**ASSE VIARIO MARCHE - UMBRIA E QUADRILATERO DI
PENETRAZIONE INTERNA**
Sublotto 2.2: Intervalliva Macerata - allaccio funzionale della SS77
alla città di Macerata alle località "La Pieve" e "Mattei"

PROGETTO DEFINITIVO

GEOLOGIA

Schede monografiche dei dissesti

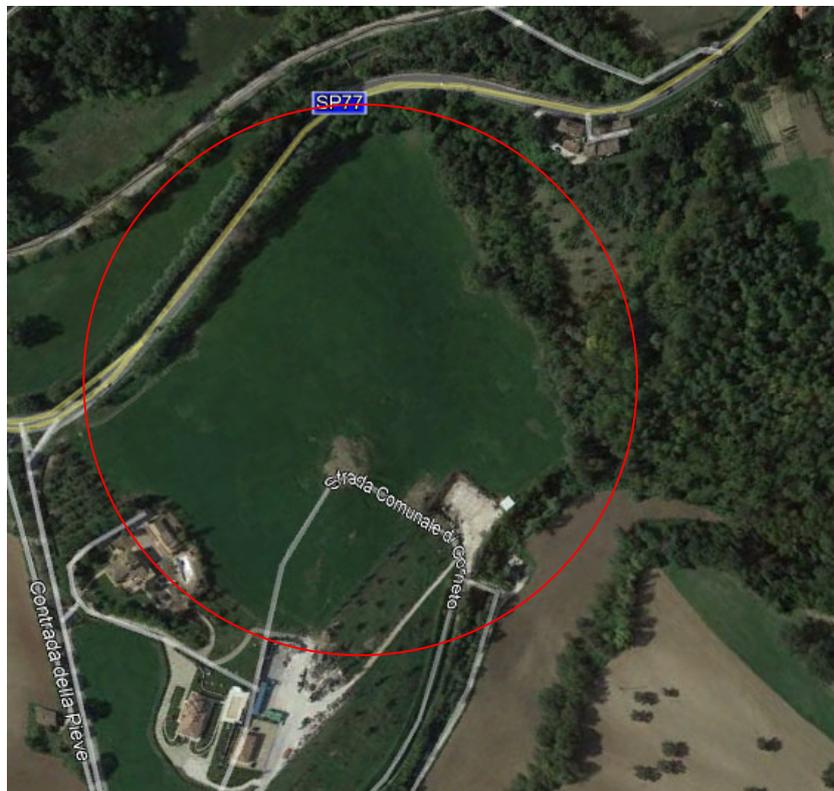
Figura 2.1 – Immagine da GOOGLE EARTH - Ottobre 2019

L'area in dissesto 1 ricade in destra idrografica del fosso di Alteja, viene intercettata trasversalmente dal tracciato in progetto per una lunghezza di circa 190 m. Le strutture interessate sono la Spalla 1, la Pila 1 e la Pila 2 del Viadotto Pieve.

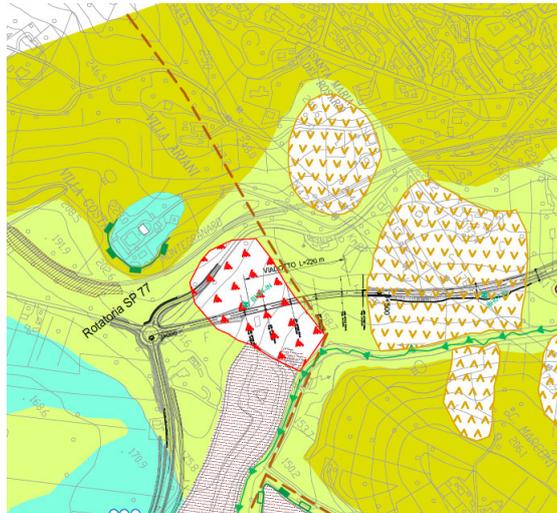
Figura 2.2 Stralcio della carta geomorfologica.

Il dissesto si colloca nell'ambito di un versante a modesta acclività; le osservazioni condotte direttamente in campagna non hanno evidenziato elementi morfologici collegabili a movimenti profondi, non è stata riscontrata, infatti, la presenza di scarpate di frane, contropendenze, o fratture di detensionamento; sono presenti leggere ondulazioni ad ampio raggio del suolo e pali del telefono leggermente inclinati.

Da quanto riscontrato in rilevamento e dai dati di monitoraggio disponibili, la dinamica di questo fenomeno è interpretabile nel complesso, come una deformazione lenta del terreno superficiale coinvolto i cui livelli più corticali si muovono lungo il pendio ad una velocità maggiore di quella dei livelli immediatamente inferiori.

I fattori scatenanti sono da ricercarsi in varie cause quali pioggia, espansione/contrazione dei materiali argillosi. In generale questi movimenti mostrano variazioni stagionali di manifestazione e/o di velocità, rallentando o addirittura arrestandosi durante l'estate per poi manifestarsi in autunno e inverno in concomitanza delle precipitazioni atmosferiche più abbondanti.

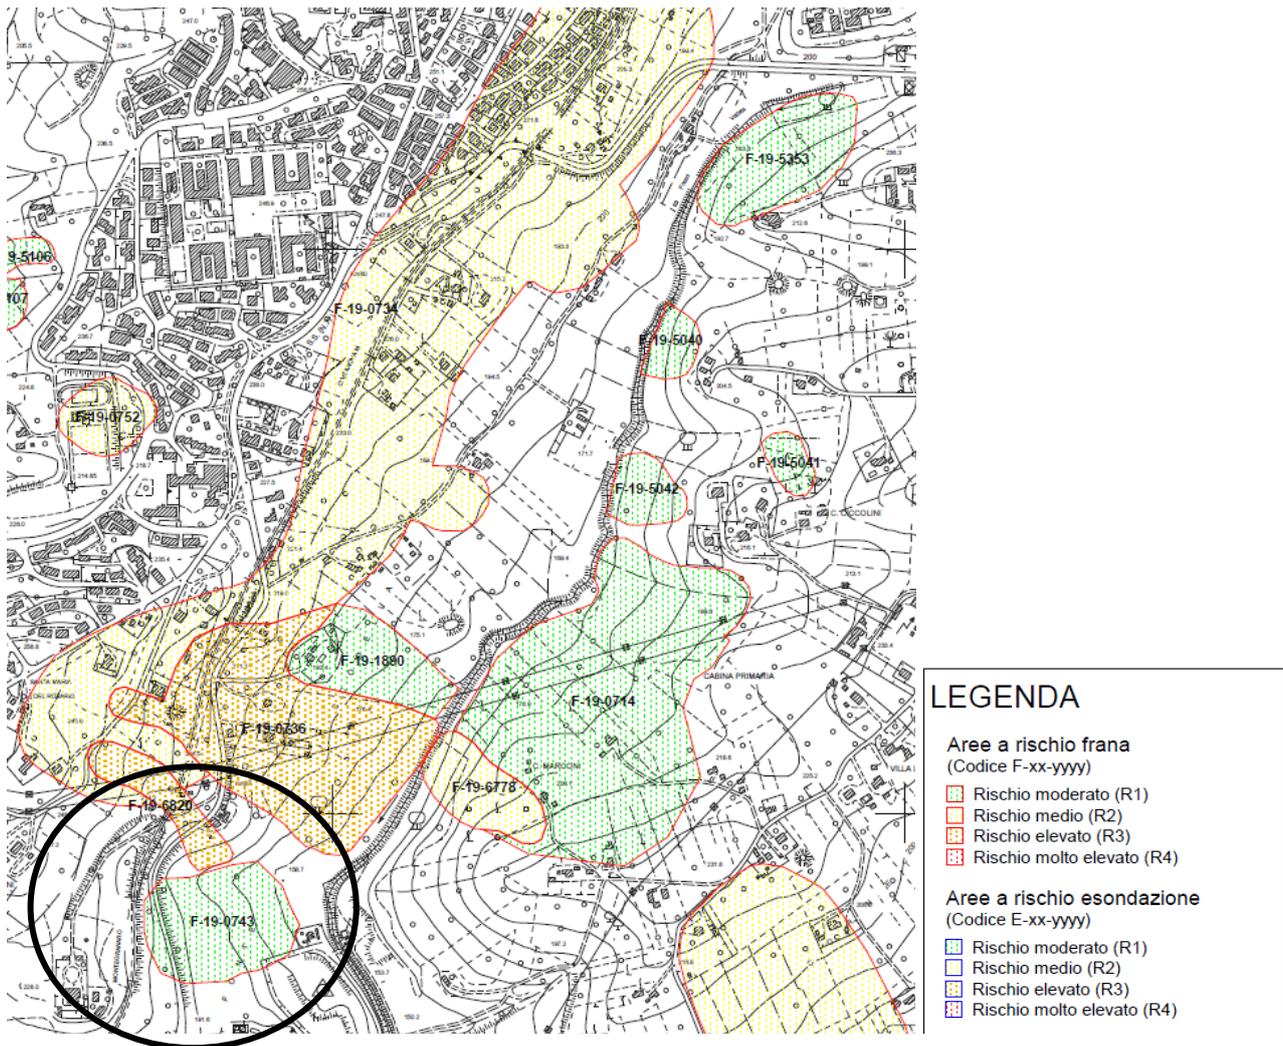
Figura 2.3 Stralcio cartografico del PAI 2016

Lo stralcio planimetrico che segue mostra l'area in dissesto come è riportata nella cartografia del PAI della Regione Marche. La tipologia di movimento associata è "Scivolamento o Scorrimento" con uno Stato di Attività classificato "Attivo".

Essa è indicata con il codice identificativo F-19-0743 ed è caratterizzata da un indice di pericolosità P3 (Elevato) e un grado di Rischio R1 (moderato).

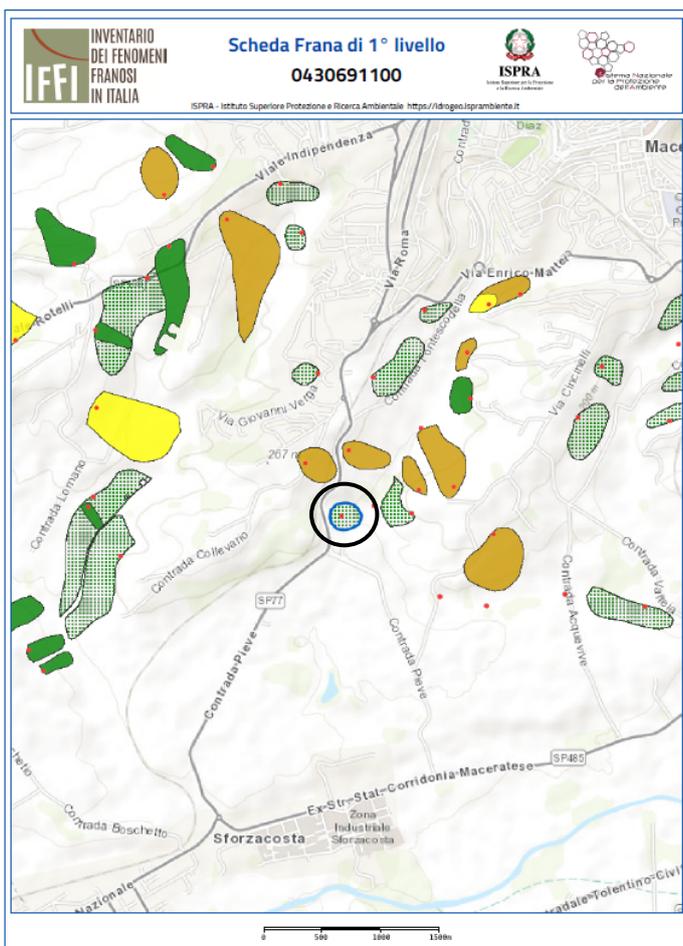
Il dissesto è presente anche nel catalogo IFFI, del quale di seguito si riporta la scheda di primo livello. Esso descrive l'elemento gravitativo, codificato con 0430691100, come area con frane superficiali diffuse ovvero "aree soggette a frane superficiali diffuse".

Il termine si riferisce a tutti quei settori di versante che in passato sono stati interessati da frane di vario tipo a carico di spessori generalmente limitati dei terreni sciolti di copertura e che si sono innescate contestualmente ad eventi idrometeorologici di forte intensità".

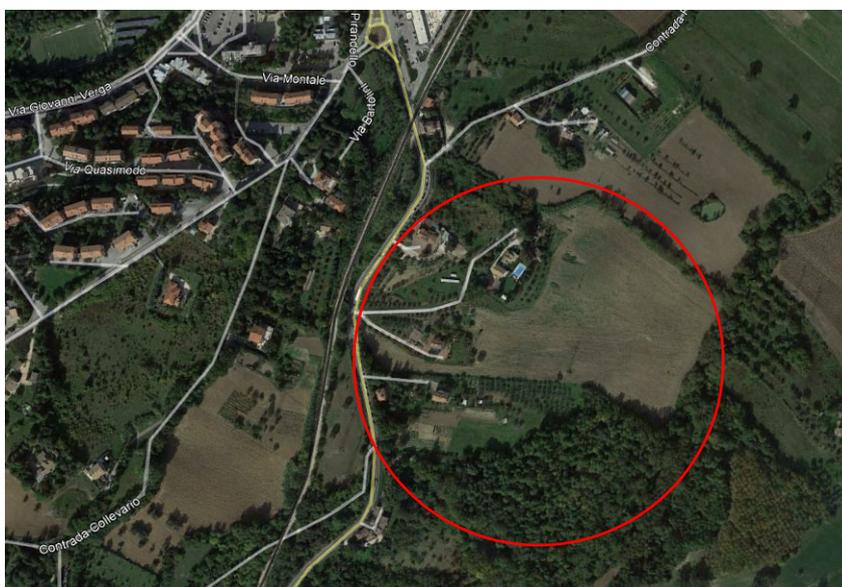
Figura 3.1 – Immagine GOOGLE EARTH - Ottobre 2019

L'area in dissesto numero 2 ricade in destra idrografica del fosso di Alteja, viene intercettata in senso trasversale dal tracciato per un tratto di circa 325 m. Il tracciato è coinvolto, in particolare, tra le prog. 3+500 e 3+825. Le strutture interessate sono la Spalla 2 del Viadotto Piave e il tratto in rilevato che segue.

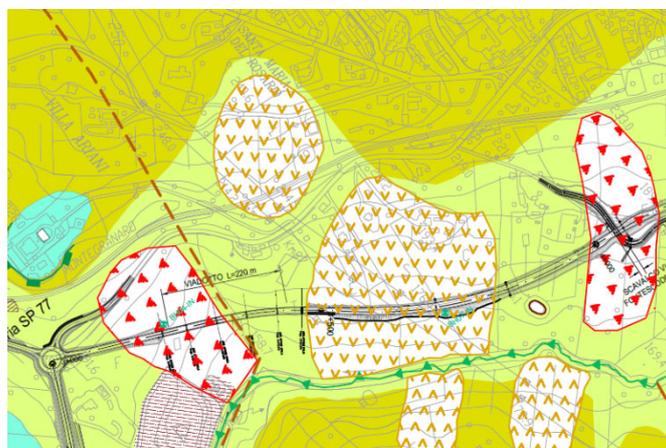
Figura 3.2 - Carta geomorfologica dell'area

Il dissesto si colloca nell'ambito di un versante a modesta acclività con presenza di manufatti abitativi nella porzione sommitale; le osservazioni condotte direttamente in campagna non hanno evidenziato elementi morfologici collegabili a movimenti profondi, non è stata riscontrata, infatti, la presenza di scarpate di frane, contropendenze significative, o fratture di detensionamento; sono invece presenti ondulazioni ad ampio raggio del terreno e l'inclinazione di pali elettrici della media tensione.

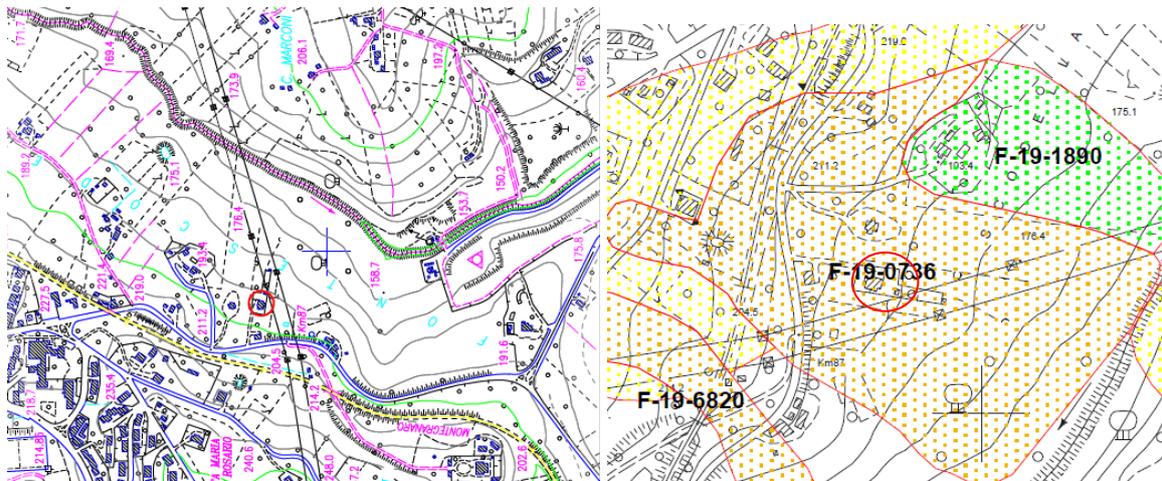
Figura 3.3 Ubicazione indagine reperita (cerchio in rosso)

L'indagine in oggetto ricade all'interno di una proprietà privata ed è stata finalizzata alla caratterizzazione geotecnica ed al monitoraggio geotecnico dell'area dove insiste la proprietà; la finalità è stata quella di verificare la possibilità di "riperimetrazione e riclassificazione della frana PAI denominata F-19-0736" come già avvenuto per F-19-1890 (vedi paragrafo successivo).

Lo studio in oggetto è stato preso in considerazione in quanto, oltre a ricadere nell'area del dissesto, comprende, tra gli altri, la realizzazione di 2 sondaggi a carotaggio continuo, di una prova dilatometrica, nonché prove sismiche e di laboratorio, e, in particolare, un monitoraggio inclinometrico protratto per un periodo compreso tra il 05/12/2016 (misura a zero) e il 17/05/2019, quindi un intervallo temporale rappresentativo ai fini della valutazione e classificazione dell'evoluzione del versante.

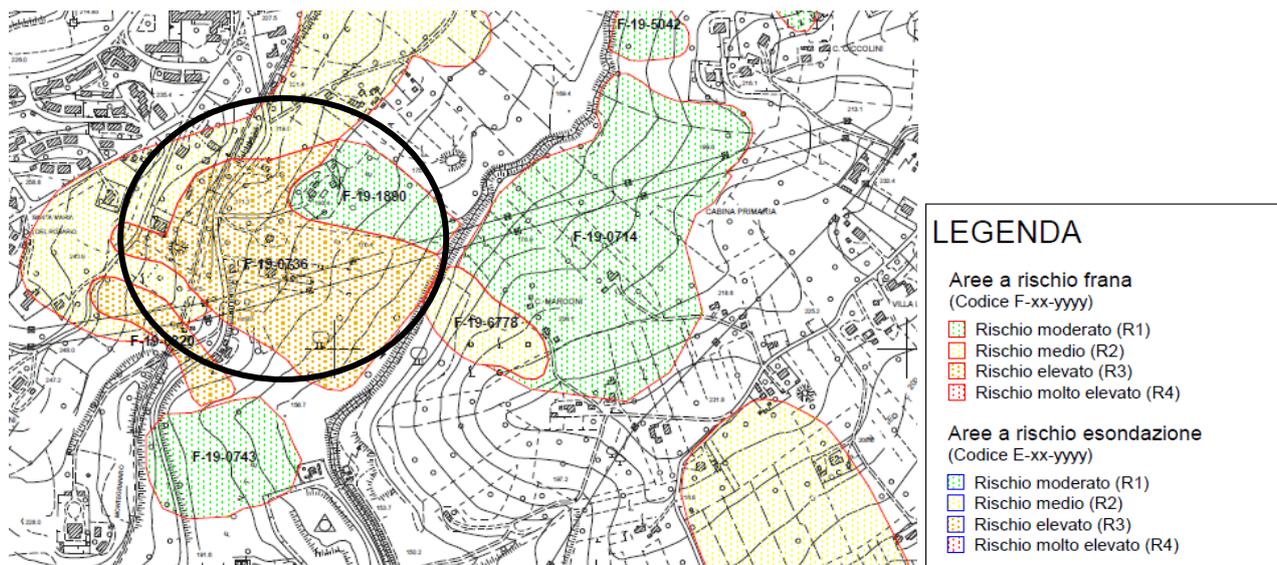
Figura 3.5 Stralcio cartografico del PAI 2016

Lo stralcio planimetrico che segue mostra l'area in dissesto come è riportata nella cartografia del PAI della Regione Marche. La tipologia di movimento associata è "Scivolamento o Scorrimento" con uno Stato di Attività classificato "Attivo".

Essa è indicata con codice identificativo F-19-0743, ed è indicata come un'area caratterizzata da un indice di pericolosità P3 (Elevato) e un grado di Rischio R1 (moderato).

Una porzione di versante, inizialmente compresa dal PAI in F-19-0743, è stata oggetto di ripermimetrazione e riclassificazione, attualmente identificato con F-19-1890.

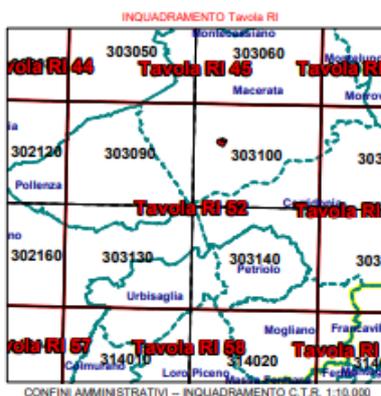
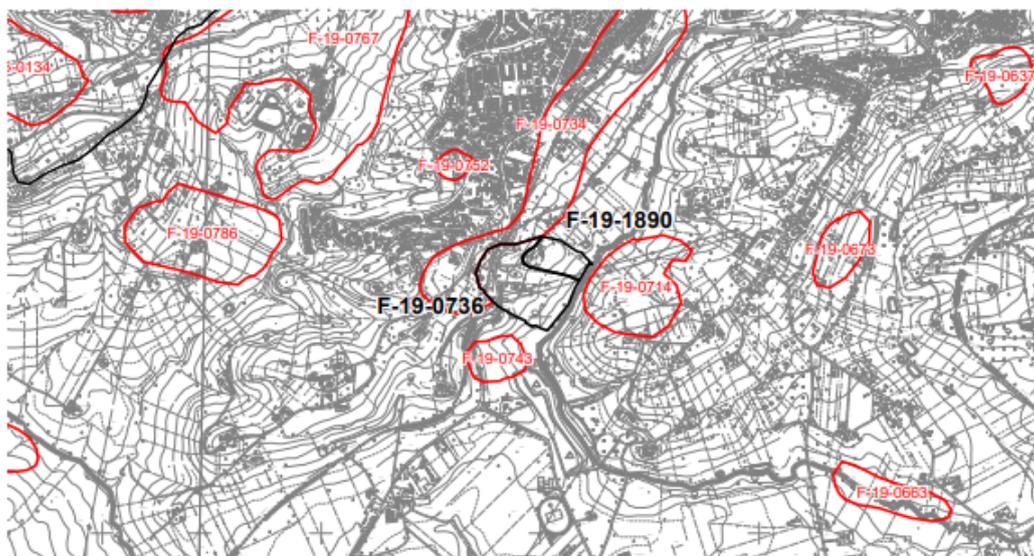
Riperimetrazione e riclassificazione, ai sensi dell'art. 19 delle N.A. del PAI, di aree a rischio idrogeologico:
Comune di Macerata (MC), Tav. RI 52- Cod. F-19-0736 (scala 1:25.000)

Codice	R	P	Bacino	Comune	Prov	Note
F-19-0736	R1	P3	CHIANTI	Macerata	MC	Parte con codice e attributi inalterati
F-19-1890	R1	P2	CHIANTI	Macerata	MC	Parte con nuovo codice (ex F-19-0736) e attributi modificati

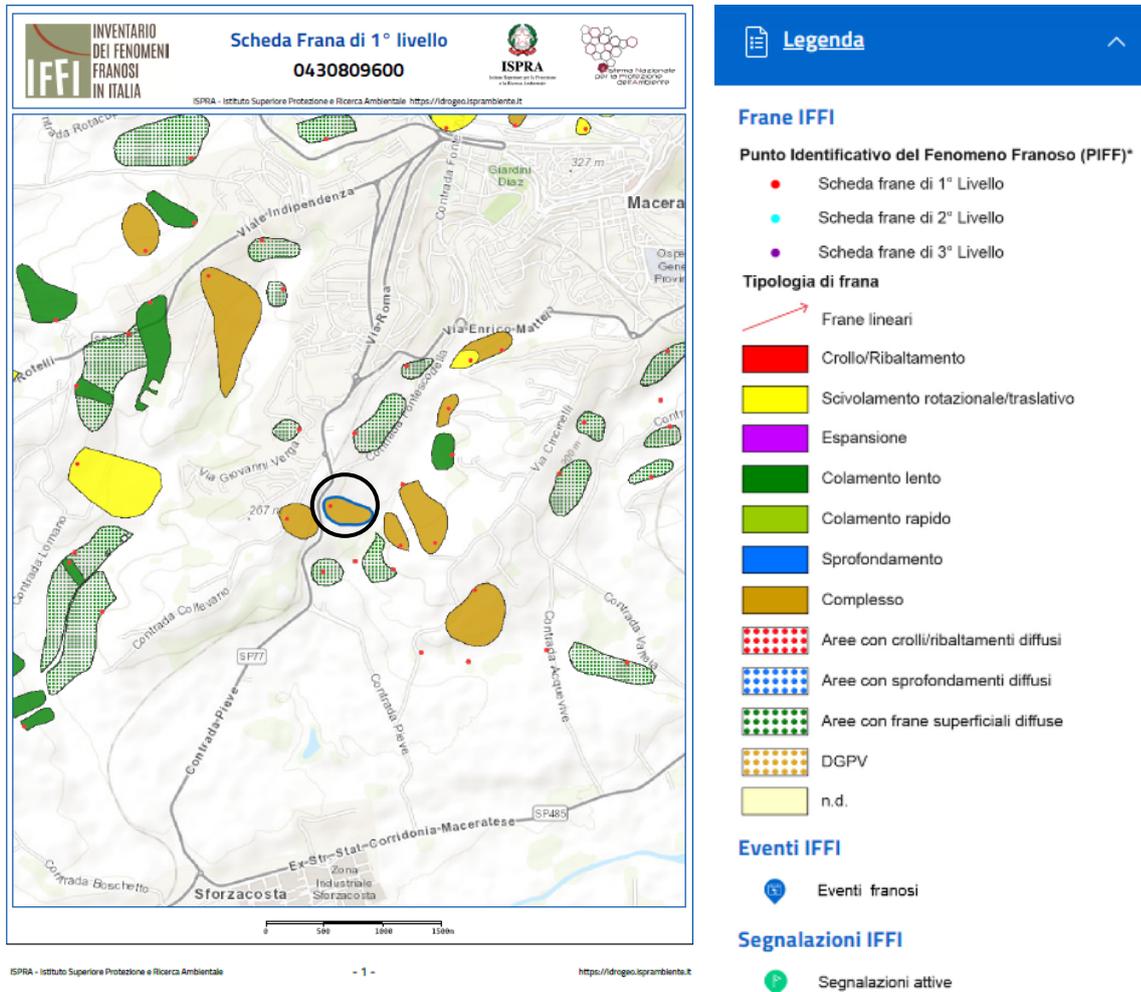
Il dissesto è presente anche nel catalogo IFFI, del quale di seguito si riporta la scheda di primo livello. Esso descrive l'elemento gravitativo, codificato con 0430809600, come complesso ovvero "il movimento risulta dalla combinazione di due o più tipi di movimenti".

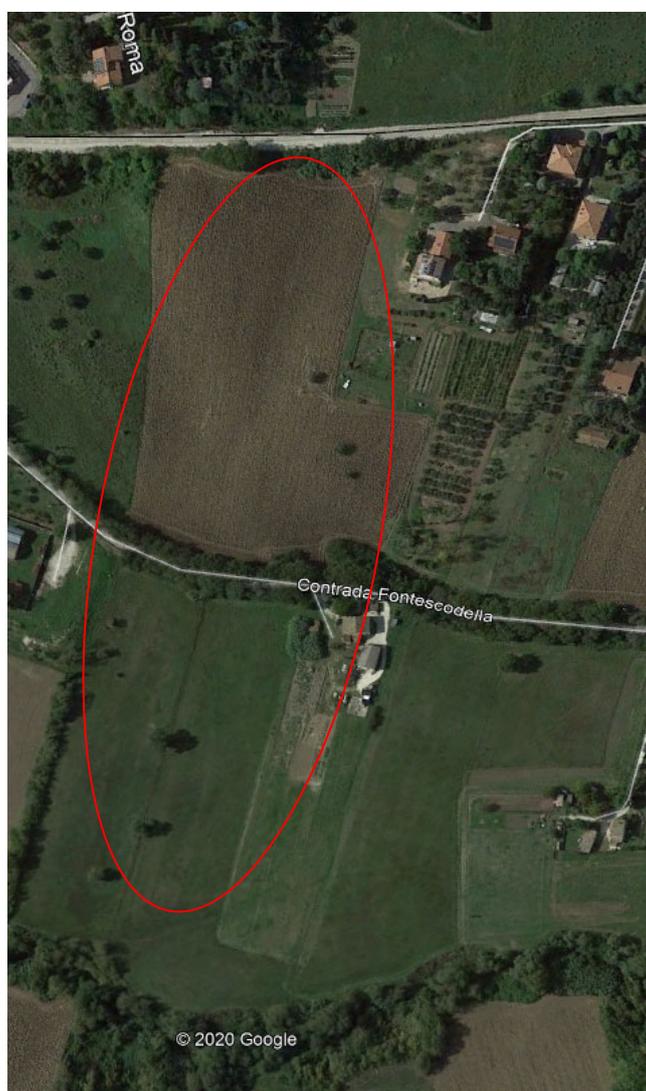
Figura 4.1 – Immagine GOOGLE EARTH - Ottobre 2019

L'area in dissesto numero 3 ricade in destra idrografica del fosso di Alteja; viene intercettato in senso trasversale dal tracciato, per un tratto di circa 150 m, e coinvolge alcune opere quali il sottopasso a via di Fontescodella e altre opere minori.

A partire dallo scavalco di Via Fontescodella il tracciato corre parietale al versante nel tratto compreso tra la linea ferroviaria a monte e via di Fontescodella a valle.

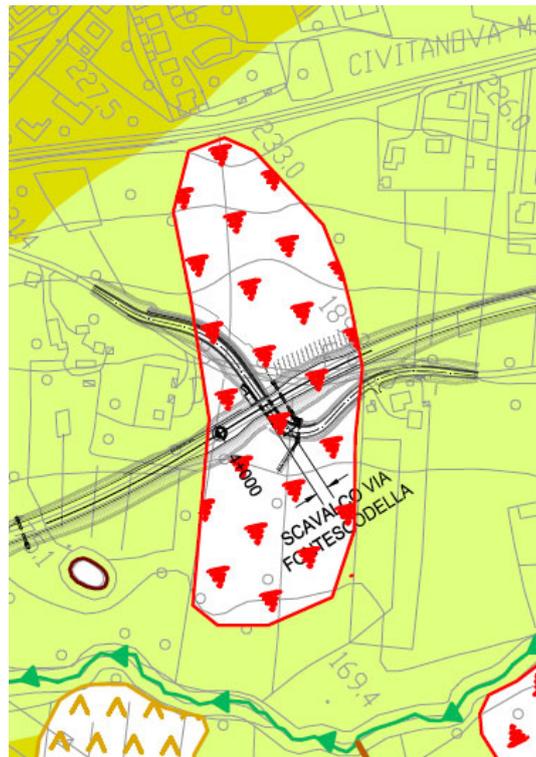
Figura 4.2 - Carta geomorfologica dell'area

I fattori scatenanti sono da ricercarsi in varie cause quali pioggia, espansione/contrazione dei materiali argillosi. In generale questi movimenti mostrano variazioni stagionali di manifestazione e/o di velocità, rallentando o addirittura arrestandosi durante l'estate per poi manifestarsi in autunno e inverno in concomitanza delle precipitazioni atmosferiche più abbondanti.

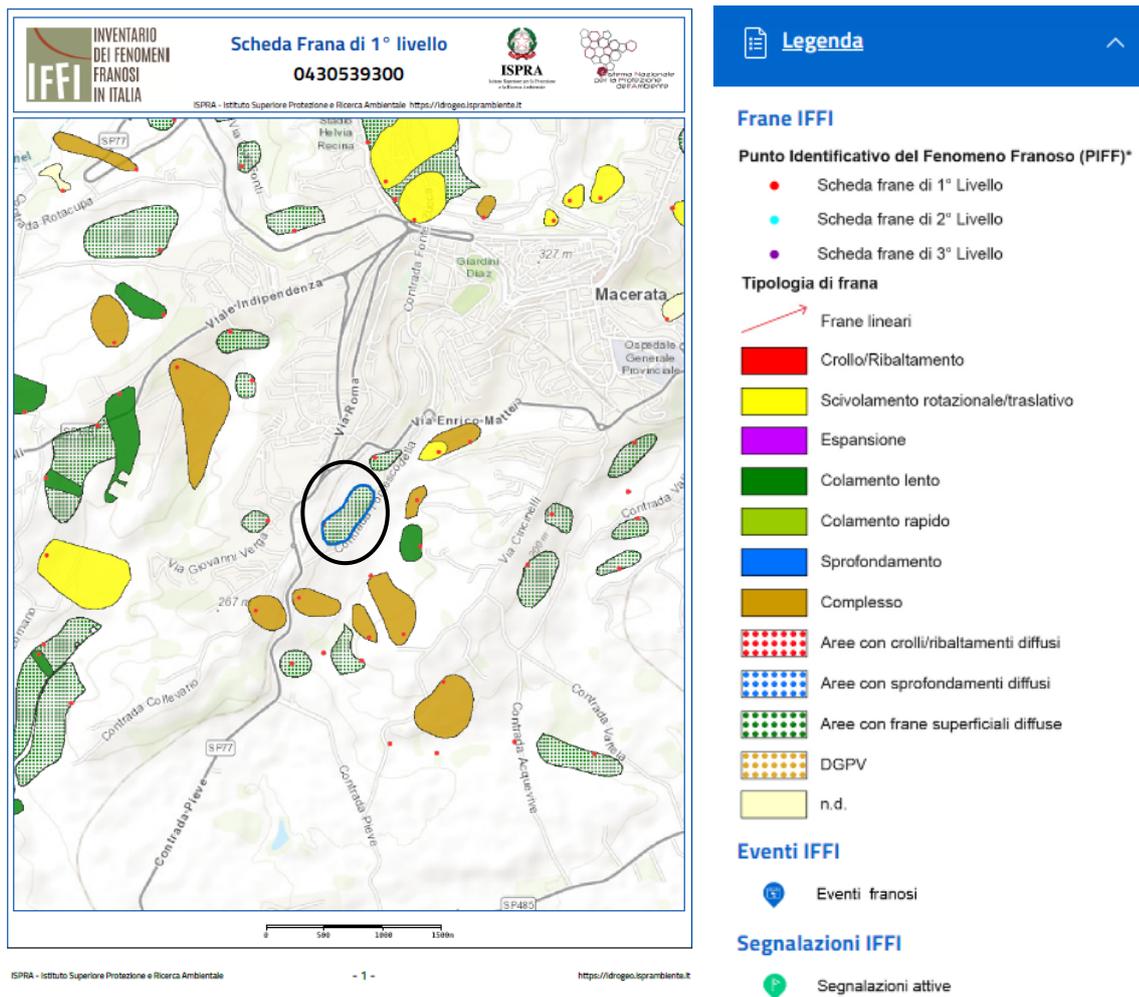
Il dissesto è presente anche nel catalogo IFFI, del quale di seguito si riporta la scheda di primo livello. Esso descrive l'elemento gravitativo, codificato con 0430809200, come aree con frane superficiali diffuse ovvero "aree soggette a frane superficiali diffuse".

Il termine si riferisce a tutti quei settori di versante che in passato sono stati interessati da frane di vario tipo a carico di spessori generalmente limitati dei terreni sciolti di copertura e che si sono innescate contestualmente ad eventi idrometeorologici di forte intensità".

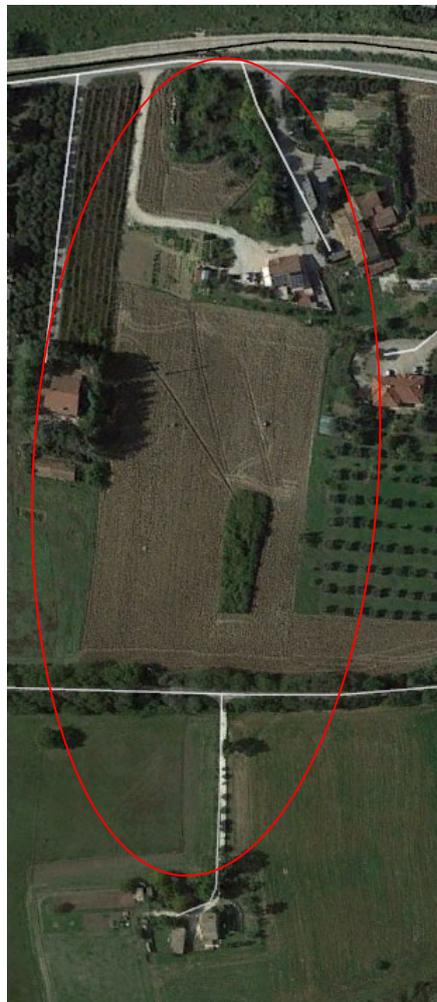
Figura 5.1 – Immagine GOOGLE EARTH - Ottobre 2019

L'area in dissesto numero 4 ricade in destra idrografica del fosso di Alteja, viene intercettata in senso trasversale dal tracciato per un tratto di circa 100 m.
Il tracciato continua parietale al versante tra la ferrovia a monte e via di Fontescodella a valle. In questo tratto è prevista la realizzazione di una trincea lato monte.

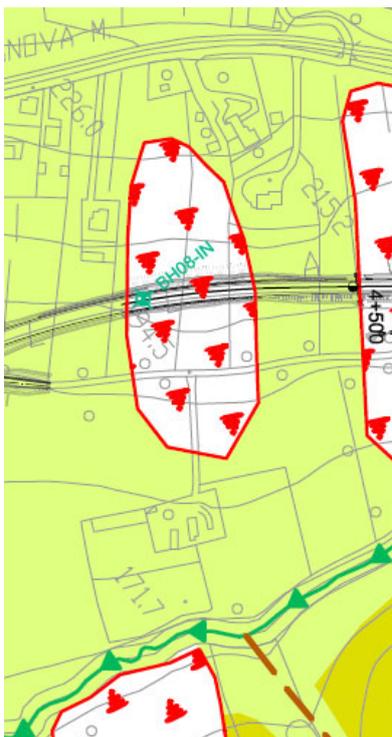
Figura 5.2 - Carta geomorfologica dell'area

I fattori scatenanti sono da ricercarsi in varie cause quali pioggia, espansione/contrazione dei materiali argillosi. In generale questi movimenti mostrano variazioni stagionali di manifestazione e/o di velocità, rallentando o addirittura arrestandosi durante l'estate per poi manifestarsi in autunno e inverno in concomitanza delle precipitazioni atmosferiche più abbondanti.

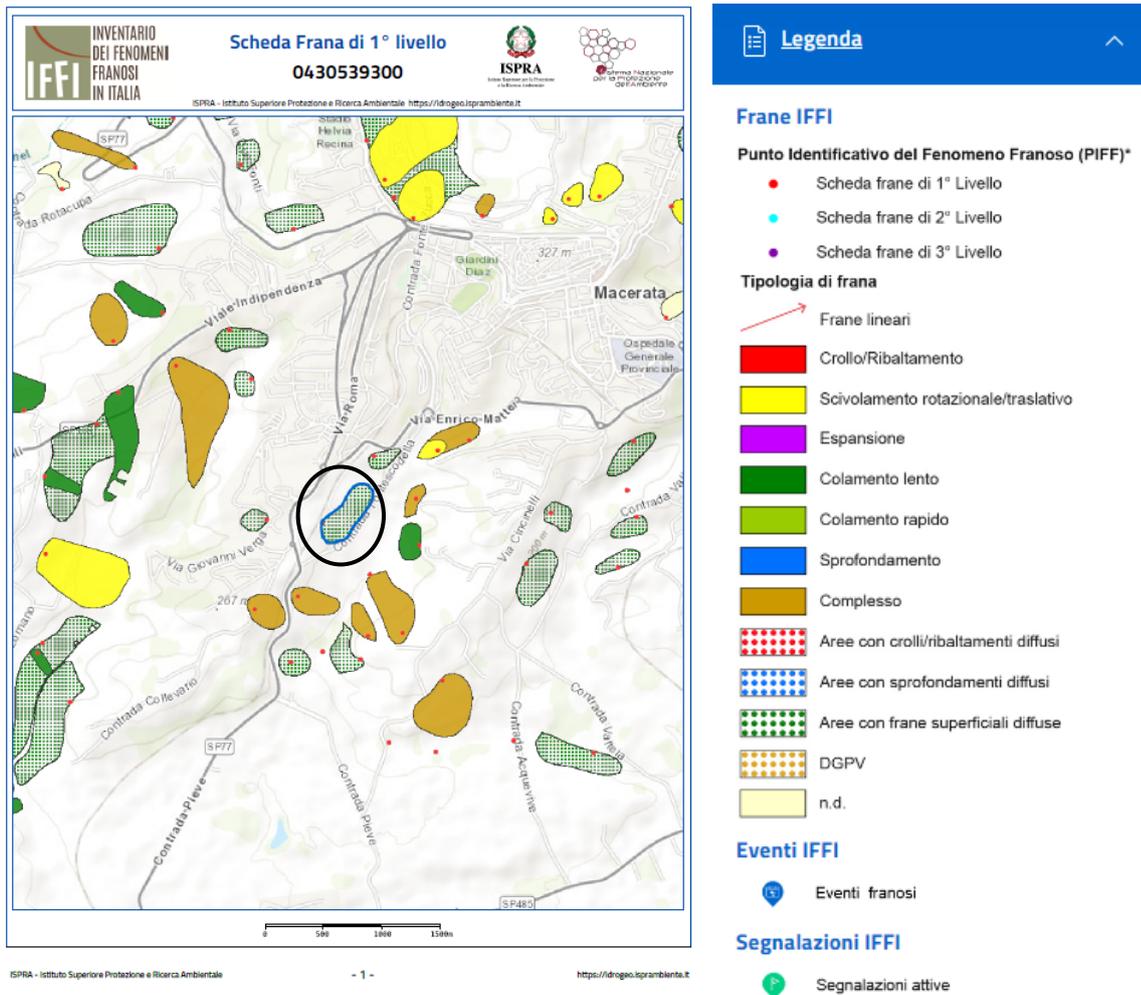
Il dissesto è presente anche nel catalogo IFFI, del quale di seguito si riporta la scheda di primo livello. Esso descrive l'elemento gravitativo, codificato con 0430809200, come aree con frane superficiali diffuse ovvero "aree soggette a frane superficiali diffuse".

Il termine si riferisce a tutti quei settori di versante che in passato sono stati interessati da frane di vario tipo a carico di spessori generalmente limitati dei terreni sciolti di copertura e che si sono innescate contestualmente ad eventi idrometeorologici di forte intensità".

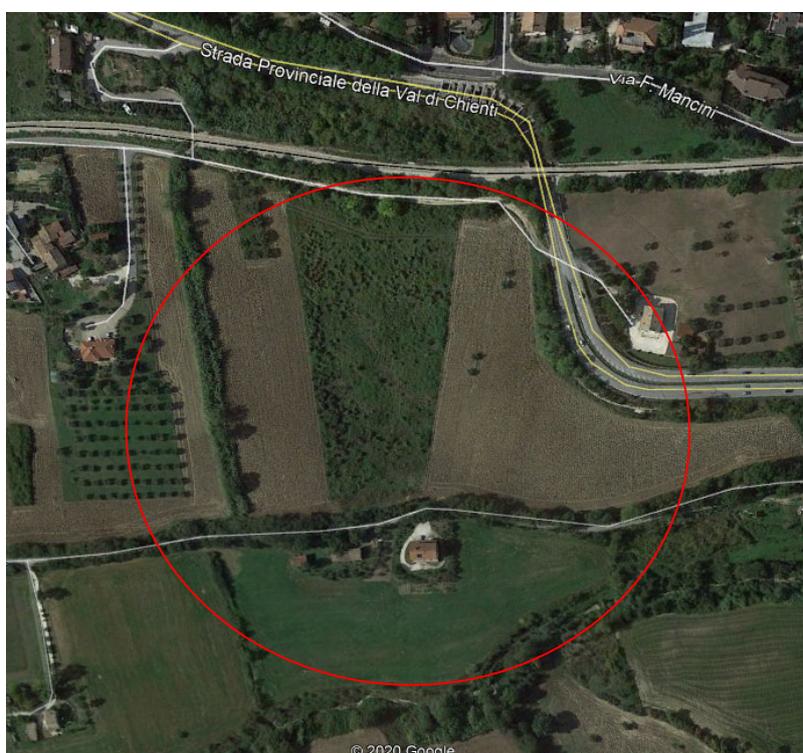
Figura 6.1 – Immagine GOOGLE EARTH - Ottobre 2019

L'area in dissesto numero 5 ricade in destra idrografica del fosso di Alteja, viene intercettata in senso trasversale dal tracciato per un tratto di circa 230 m.
 Il tracciato corre tra la ferrovia a monte e via di Fontescodella a valle.

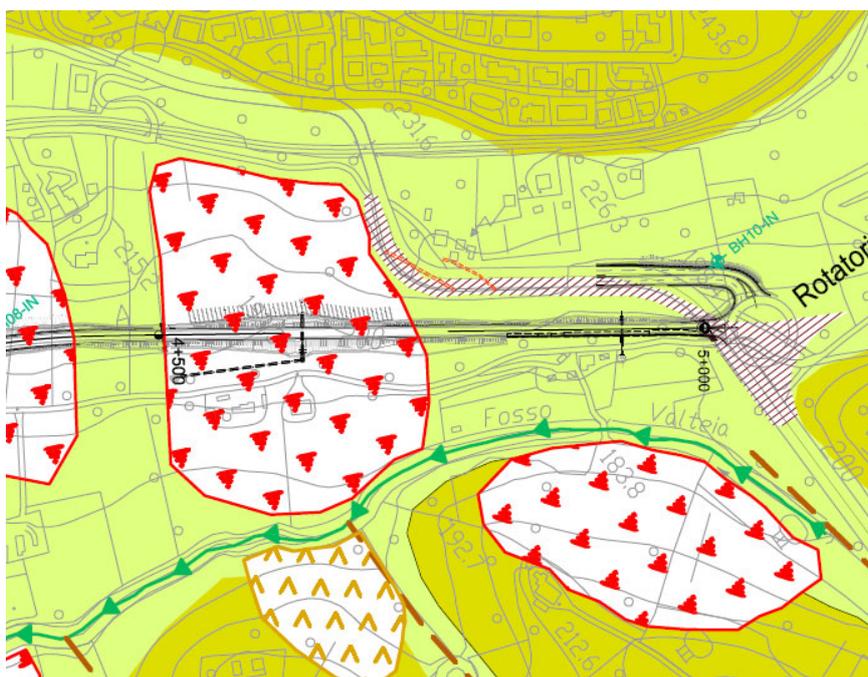
Figura 6.2 - Carta geomorfologica dell'area

I fattori scatenanti sono da ricercarsi in varie cause quali pioggia, espansione/contrazione dei materiali argillosi.

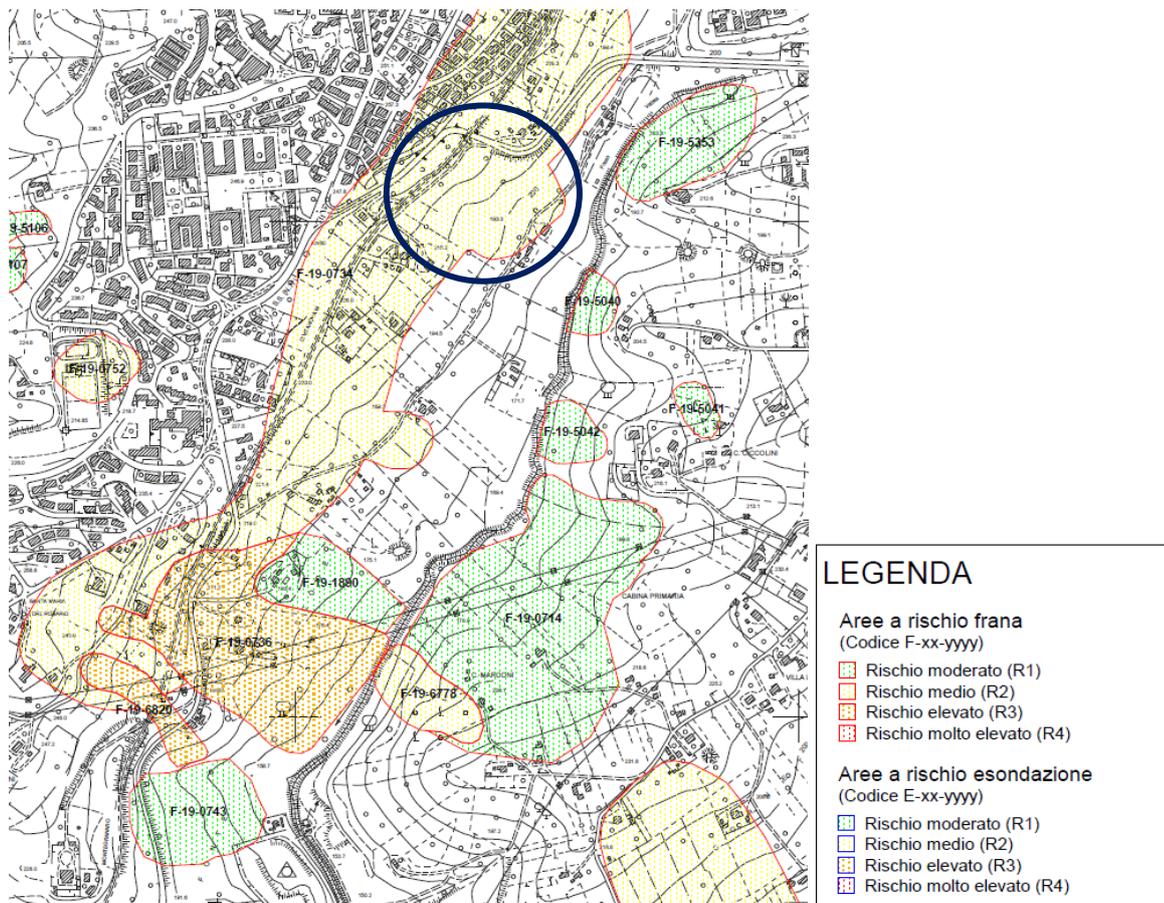
Figura 6.3 Stralcio cartografico del PAI 2016, dal Fosso La Pieve fine lotto

La tipologia di movimento associata, secondo la classificazione proposta da Varnes (1978), è soliflusso (SO), in questa categoria vi sono accorpate *processi morfodinamici quali deformazioni plastiche e reptazioni dovute alla gravità*.

Essa è indicata con il codice identificativo F-19-0743, ed è indicata come un'area caratterizzata da un indice di pericolosità P2 (medio) e un grado di Rischio R2 (moderato).

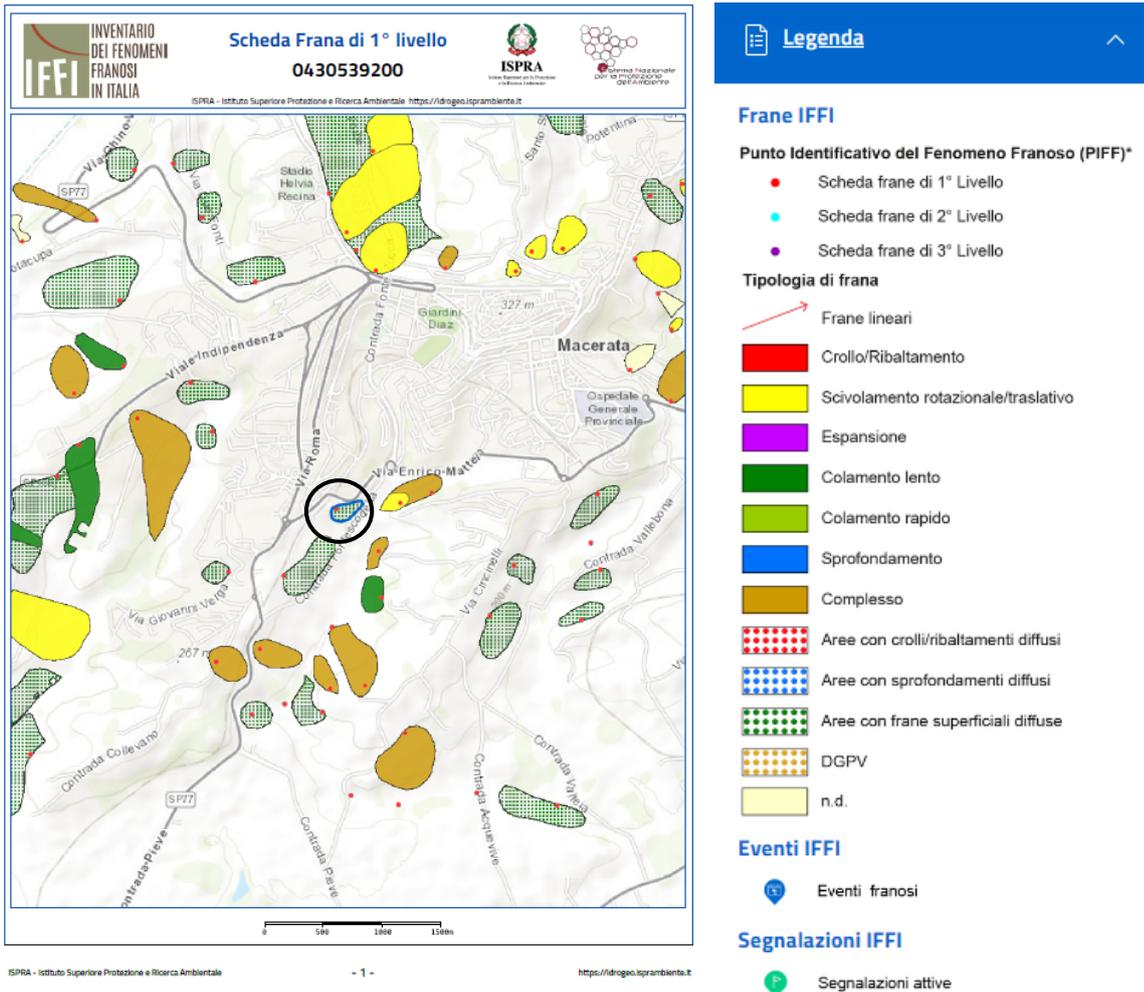
Il dissesto è presente anche nel catalogo IFFI, del quale di seguito si riporta la scheda di primo livello. Esso descrive l'elemento gravitativo, codificato con 0430809200, come aree con frane superficiali diffuse ovvero "aree soggette a frane superficiali diffuse".

Il termine si riferisce a tutti quei settori di versante che in passato sono stati interessati da frane di vario tipo a carico di spessori generalmente limitati dei terreni sciolti di copertura e che si sono innescate contestualmente ad eventi idrometeorologici di forte intensità".
